POCO TEMPO... TROPPIA FRETTA

a cura di Laura Traversini, Antonino Nebbia Servizio Pre.S.A.L. della Asl VC

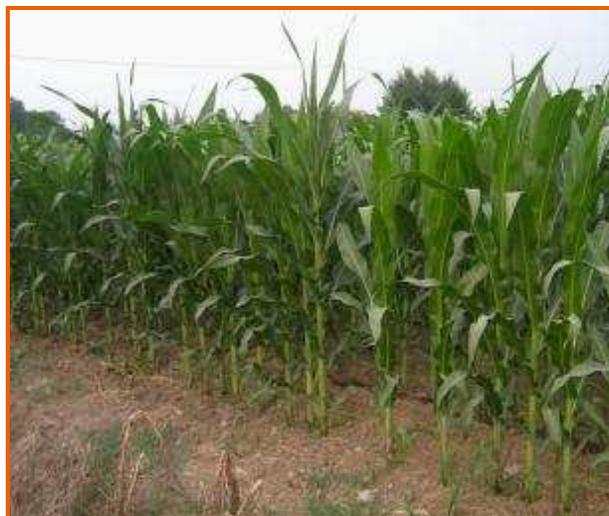
La zona dove è avvenuto l'infortunio è la porzione di cortile dietro alla stalla, che finisce direttamente in un appezzamento di terreno coltivato a granturco. Una zona con fondo in terra utilizzata anche come deposito temporaneo per vari materiali come i teloni in plastica che vengono usati per coprire il deposito del trinciato di mais che serve per l'alimentazione del bestiame da allevamento.

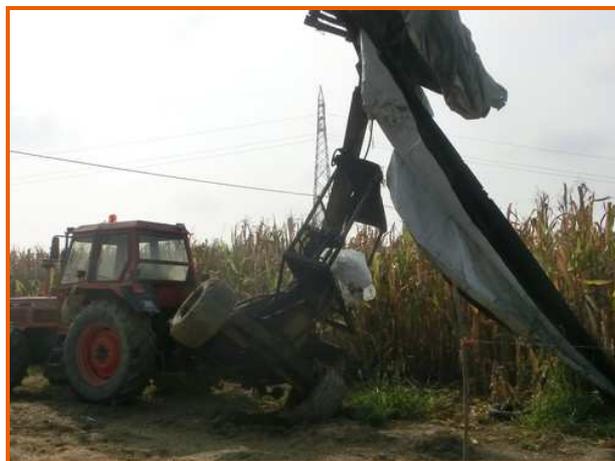
Sistemati i mezzi, ancora solo, ha ritenuto di poter completare il lavoro senza perdere altro tempo ed ha agganciato pallet e teloni al braccio sollevatore del carica letame. È salito sulla cabina del mezzo per manovrare ed ha iniziato il sollevamento del carico.

Durante il sollevamento del carico il carica letame si è sbilanciato ribaltandosi di lato.

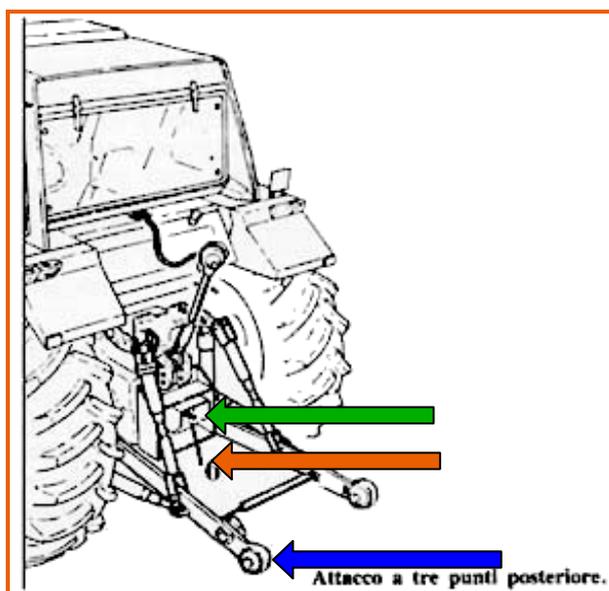
Il problema è stato principalmente nella posizione del carica letame rispetto al trattore al quale era agganciato per il traino (freccia arancio) e la presa di potenza (freccia verde).

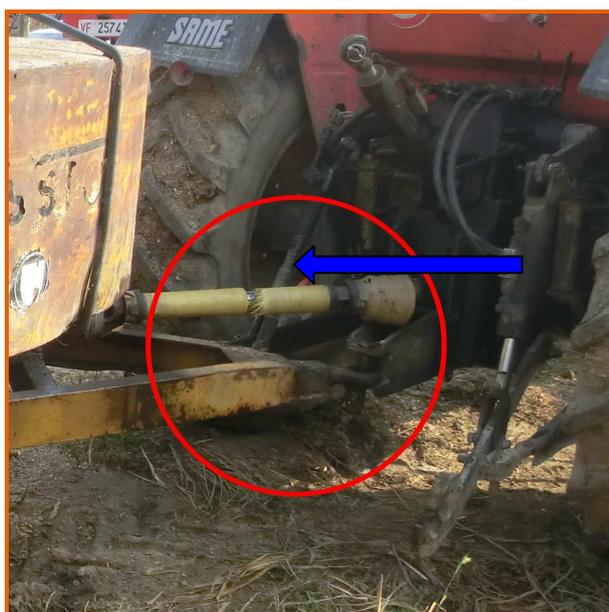
I due mezzi non erano stati disposti secondo una stessa linea, ma formavano un angolo che faceva sovrapporre il telaio del caricatore al braccio sinistro del sistema di sollevamento del trattore (freccia blu).

Il peso dei teloni, al momento dell'azionamento del braccio del caricatore, ha causato l'abbassamento del telaio che è andato a schiacciare il braccio del sistema di sollevamento del trattore. Tale sistema operando per mezzo di cilindri idraulici a “singolo effetto” e con “funzionamento a posizione controllata”, è ritornato per reazione in alto, provocando il ribaltamento del carica letame.

- È verosimile che se i due mezzi fossero stati sistemati in linea tra di loro e non ad angolo, il ribaltamento del mezzo non si sarebbe verificato.
- Se il posto di comando fosse stato dotato di sistemi di ritenzione per l'operatore (banalmente una cintura di sicurezza), l'esito dell'infortunio sarebbe stato meno grave.
- Il ribaltamento si sarebbe potuto evitare anche dotando il mezzo di idonei stabilizzatori per "ancorarlo" durante le operazioni di caricamento (inutili i dispositivi a sfilo, di cui era dotato il mezzo in questione) per la stabilizzazione durante il rimessaggio.

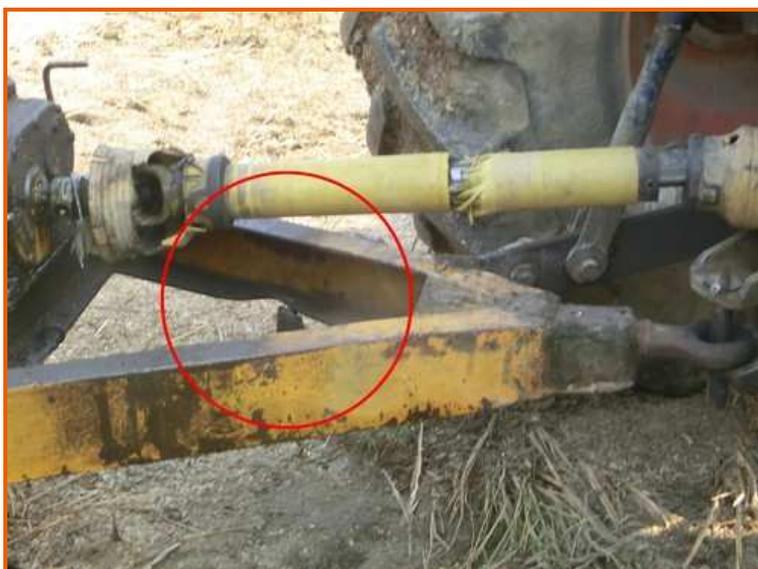
Durante il sollevamento del carico il telaio si è appoggiato sul braccio del sistema di sollevamento del trattore che, per effetto del “funzionamento a posizione controllata”, ha spinto verso l'alto per ritornare in posizione causando il ribaltamento del caricatore (da quanto verificato, i bracci del sistema di sollevamento hanno la forza per sollevare pesi pari a quello del trattore).

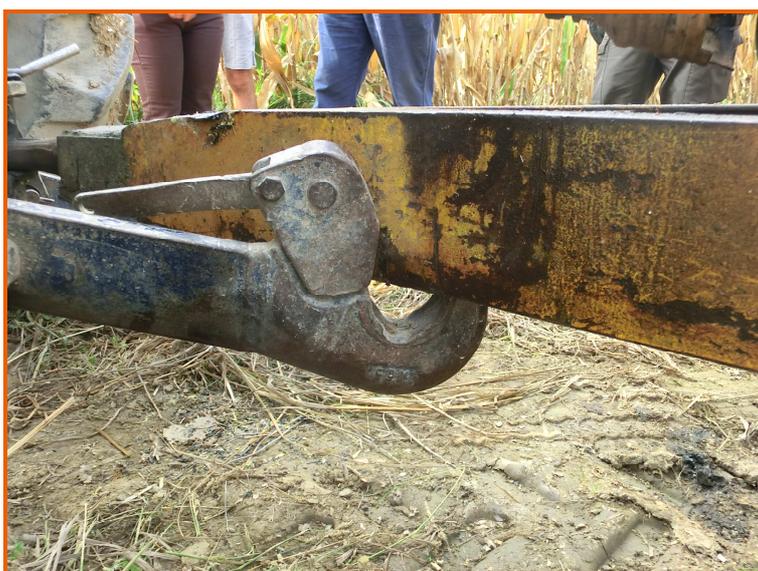
La dinamica dell'incidente è stata confermata risolvendo e riposizionando il mezzo come al momento dell'infortunio: l'ammaccatura presente sul telaio del caricatore combaciava per forma e posizione con il gancio del braccio sinistro del sistema di sollevamento del trattore.

Alla luce dei fatti accertati, per quanto riguarda l'infortunio, è stata stabilita la responsabilità dello stesso infortunato per non aver utilizzato un'attrezzatura di lavoro conforme alle disposizioni; al fratello Ettore è stato prescritto di adeguare il caricatore dotando il mezzo di un dispositivo di protezione delle leve di comando contro i rischi di azionamento accidentale, di un dispositivo contro il ribaltamento e di un sistema di ritenuta del conducente.
