DUE OPERAI CADONO DA UNA PIATTAFORMA AEREA

a cura di Marcello Libener, Servizio Pre. S.A.L. della Asl AL

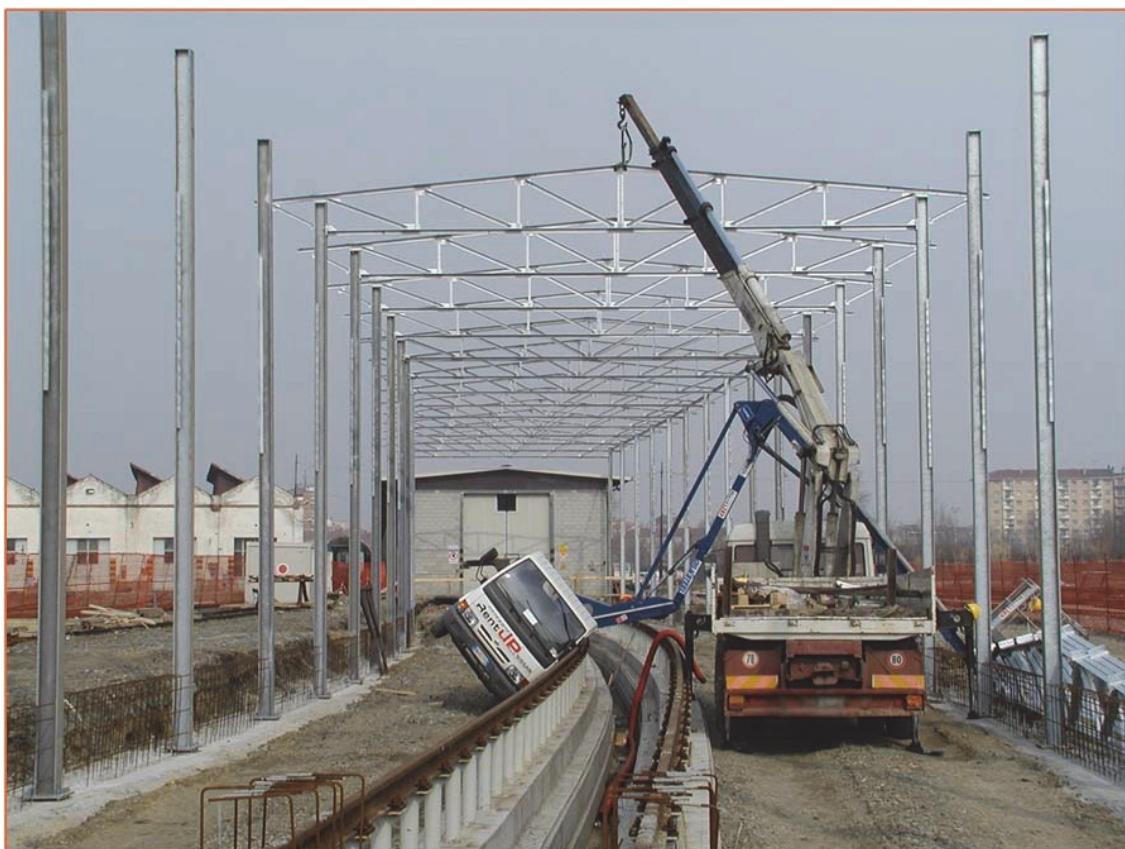
L'autocarro era parcheggiato tra una coppia di pilastri; venivano, quindi, posizionati i quattro stabilizzatori di cui era dotato l'autocarro. I due operai salivano sulla piattaforma dove, agendo sui comandi, raggiungevano la quota adeguata per imbullonare la capriata. Quest'ultima era a sua volta sostenuta da un altro impianto di sollevamento anch'esso montato su un autocarro. Con questo metodo erano state già montate 13 capriate ed era in corso il montaggio della quattordicesima. La piattaforma con i due lavoratori aveva raggiunto la quota di lavoro e stava ruotando su un piano orizzontale, quando improvvisamente l'autocarro si è inclinato e la piattaforma con i due lavoratori, è precipitata sulla strada sterrata adiacente alla zona di lavoro.

“Verso le ore 13 in fase di manovra per lo spostamento del cestello in dotazione da una campata all'altra, il mio titolare, ha urlato e ho visto il mezzo, sul quale era montata la piattaforma, piano piano ribaltarsi. Ho cercato di riportare il cestello indietro ma era troppo tardi; infatti lo stesso è caduto a terra. Ho cercato di saltare ma mi è crollato addosso il collega che comunque è riuscito a saltare fuori, forse. Io, rimasto nel cestello, ho subito la frattura del piatto tibiale e lesione dei legamenti della gamba sinistra”.

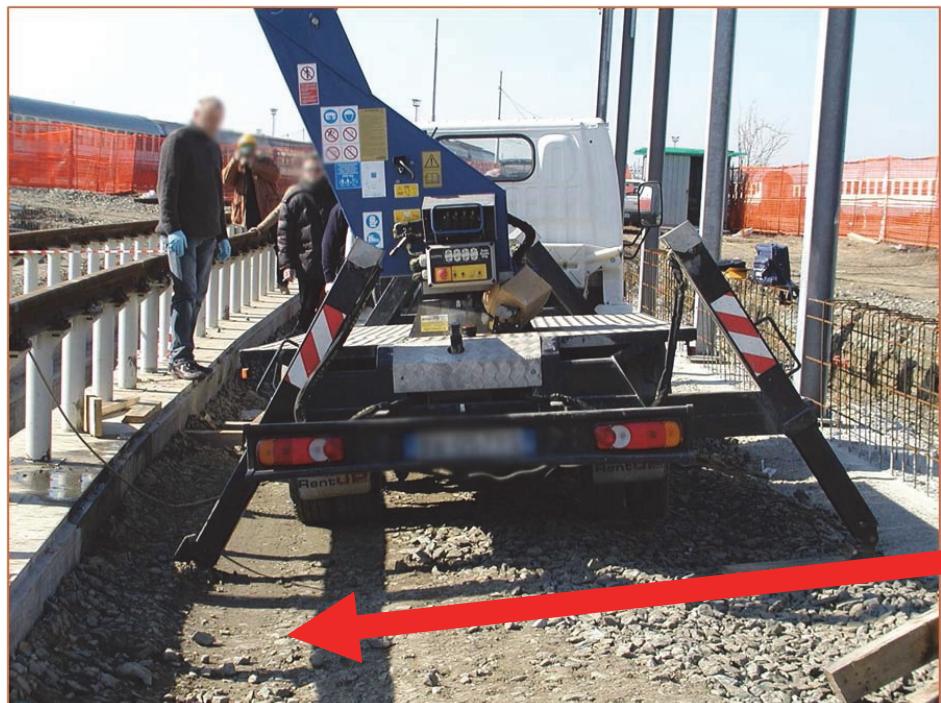
Il terreno su cui stava operando la squadra dell'impresa era sassoso con un leggero avallamento proprio nel punto in cui era stato posizionato lo stabilizzatore posteriore sinistro.

Avallamento nel terreno che ha costretto ad una posizionamento degli stabilizzatori anomalo

Queste condizioni hanno costretto uno dei due infortunati a posizionare gli stabilizzatori di sinistra in modo anomalo rispetto a quanto fatto in precedenza; per le prime 13 capriate, infatti, gli stabilizzatori sinistri venivano posizionati entrambi sul muretto che separa le due corsie del capannone in costruzione.

Nel caso specifico, l'autocarro avrebbe dovuto essere spostato in un'altra posizione da cui si poteva ugualmente svolgere l'operazione di fissaggio dei bulloni della capriata. Per fare ciò occorreva spostare l'altro autocarro che sosteneva la capriata da montare, operazione ritenuta incompatibile con i tempi a disposizione.

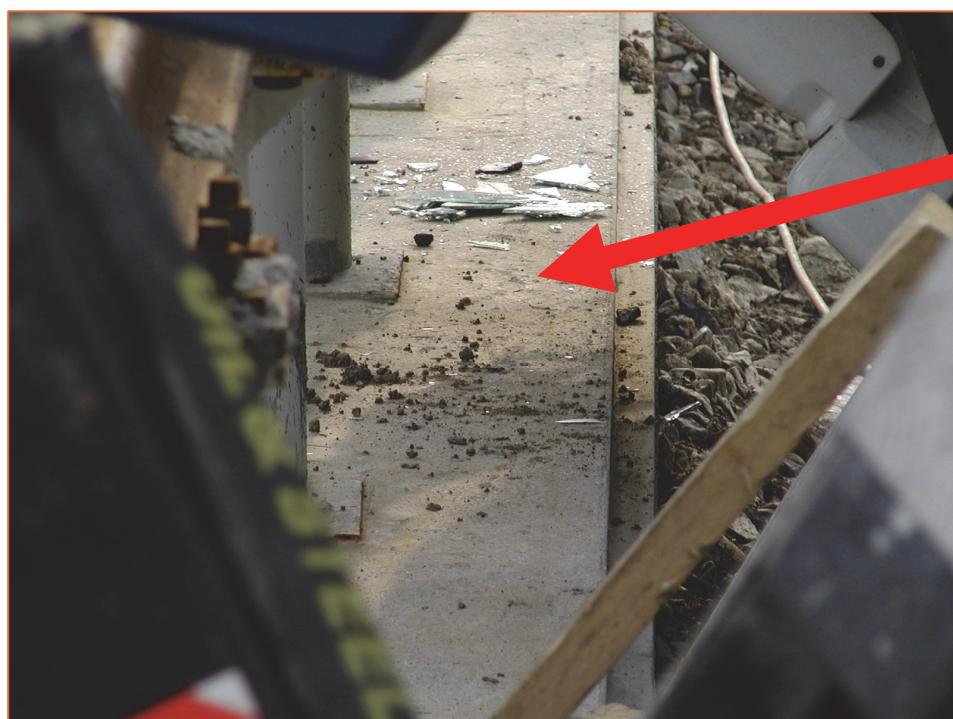
Piano del muretto su cui erano stati posizionati entrambi gli stabilizzatori di sinistra per il montaggio delle prime 13 capriate.

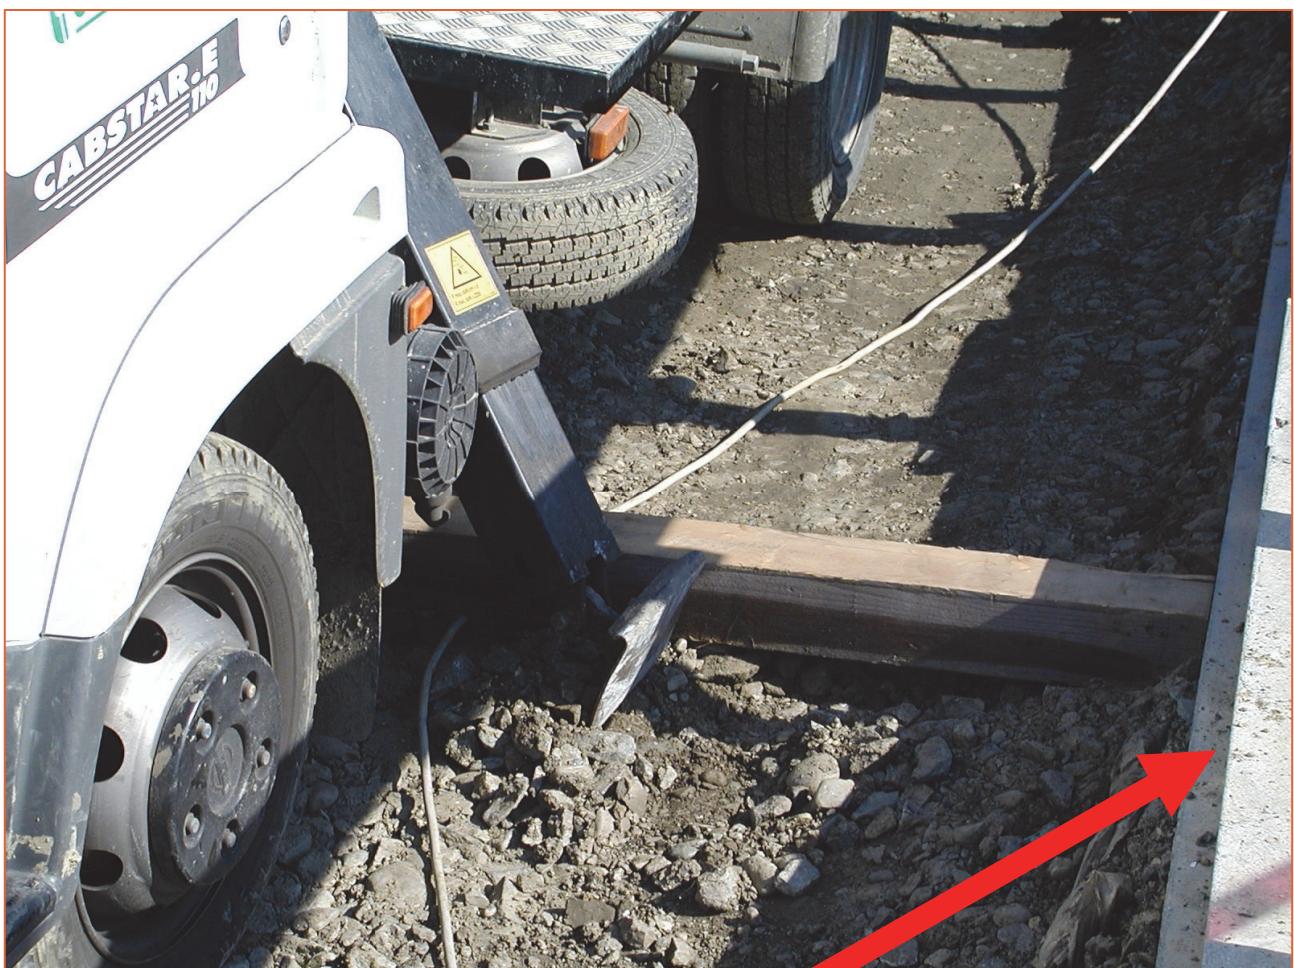
Quando è accaduto l'infortunio lo stabilizzatore posteriore sinistro era posizionato sul terreno sassoso con il carico ripartito attraverso una tavola di legno, mentre lo stabilizzatore anteriore sinistro era stato posizionato sul muretto. A causa dell'ingombro delle ruote, delle dimensioni dello stabilizzatore e della conformazione a scalino del muretto, lo stabilizzatore anteriore poteva poggiare sul muretto per una larghezza di soli 7 centimetri.

Uno scalino del muretto di circa 4 cm ha ridotto la superficie di appoggio dello stabilizzatore anteriore sinistro

È pertanto verosimile che l'inclinazione dell'autocarro sia avvenuta per un posizionamento errato degli stabilizzatori, in particolare di quello anteriore sinistro. Durante la rotazione in quota della piattaforma (brandeggio), la forza sul piattello dello stabilizzatore anteriore sinistro è presumibilmente aumentata. La scarsa superficie di appoggio ha provocato uno spostamento dello stabilizzatore che ha determinato l'oscillazione dell'autocarro e, conseguentemente, anche lo spostamento dello stabilizzatore posteriore sinistro che non è riuscito a evitare l'inclinazione dell'autocarro e la caduta della piattaforma.

L'operazione di posizionamento degli stabilizzatori di sinistra presso la 14^a campata del capannone è avvenuta scorrettamente ed in contrasto con quanto riportato nel manuale di istruzione ed uso dell'attrezzatura. Gli stabilizzatori sono stati posizionati su due superfici diverse che per circostanze fortuite sono risultate complanari. Ciò ha consentito di inviare un segnale di consenso al dispositivo (inclinometro) che controlla l'azionamento della piattaforma.

Un'adeguata formazione dei lavoratori all'utilizzo dell'autocarro e della piattaforma avrebbe probabilmente evitato l'infortunio trasferendo ai lavoratori una maggior consapevolezza sui rischi connessi con l'uso di quell'attrezzatura.
