PARTICOLARI CHE FANNO LA DIFFERENZA

a cura di Federico Magrì, Servizio Pre. S.A.L. della Asl TO3

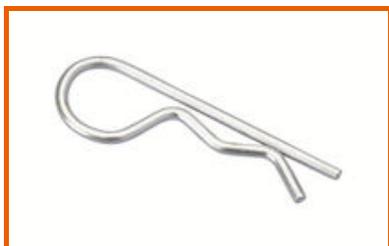
Esempio di coppiglia di fissaggio

Per questa ragione il capocantiere ha deciso di utilizzare, al posto del perno appositamente costruito e dotato di coppiglie di fissaggio alle due estremità, uno spezzone di tubo da ponteggio caratterizzato da un diametro di pochi millimetri inferiore a quello del perno originale (48 mm anziché 50 mm), valutando che fosse sufficientemente robusto da sopportare le sollecitazioni prevedibili. Dopo aver quindi montato la piattaforma (che pesa 560 kg a vuoto) sul braccio sfilabile, gli operai hanno inserito al posto del perno lo spezzone di tubo. Hanno quindi aperto la piattaforma alla massima estensione (5 metri) senza collegare i comandi al braccio sfilabile, in quanto erano di tipo incompatibile con quel mezzo. Decisero quindi che il capocantiere sarebbe rimasto nella cabina del sollevatore per azionare i comandi su indicazione di Fabrizio e José che sarebbero saliti sulla piattaforma. Posizionato il sollevatore su un'area pianeggiante a fianco del condominio, il capocantiere ha sollevato la piattaforma con i due operai fino a raggiungere il colmo del tetto (sopra il 4° piano).

Il movimento dei due operai che smontavano le vecchie lamiere ha probabilmente generato delle oscillazioni della piattaforma le quali, a loro volta, hanno provocato lo spostamento dello spezzone di tubo usato per il fissaggio della piattaforma stessa. Il tubo di dimensioni inferiori e senza le coppiglie che l'avrebbero bloccato alle estremità, si è sfilato dalla sua sede, liberando così uno dei due anelli a cui la piattaforma era sospesa. Facendo perno sull'anello opposto, la piattaforma si è inclinata di quasi 90° dalla posizione orizzontale provocando la caduta dei due operai che non si erano assicurati alla struttura. Il tubo si è poi sfilato completamente e la piattaforma, dopo essere rimasta sospesa per qualche secondo, è precipitata al suolo. Cadendo colpiva il corpo di Fabrizio, probabilmente già deceduto a causa dello sfondamento del cranio dovuto all'urto con la ringhiera di un balcone. José, invece, di corporatura più minuta e più giovane, è riuscito ad aggrapparsi per qualche secondo alla piattaforma e, malgrado la caduta da oltre 8 metri, è sopravvissuto.

- porre sempre attenzione ai particolari: anche semplici coppiglie di fissaggio possono decidere della vita di qualcuno;
- il subappalto e le catene di subappalti portano troppo spesso a dover tagliare sui costi, non solo direttamente legati alla sicurezza: lavoratori inesperti e sottopagati, fretta, disorganizzazione, mancanza di attrezzature adeguate, sono tutti fattori predisponenti per gli infortuni;
- negli interventi sulle coperture è sempre più diffuso l'utilizzo di parapetti universali al posto del ponteggio perimetrale: tale scelta, ai fini della sicurezza, è consigliabile solo in poche situazioni;
- è importante informare i progettisti di attrezzature e macchinari sulle dinamiche infortunistiche, soprattutto se insolite: anche attrezzature e macchinari corrispondenti alle norme di legge possono essere migliorati.

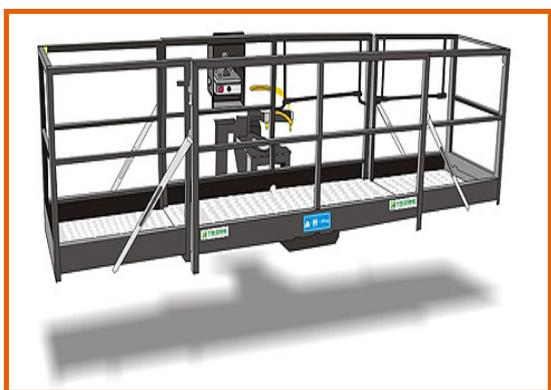
Piattaforma di lavoro estensibile simile a quella caduta

I fattori che hanno causato il duplice infortunio sono molti. Il fattore principale è stato certamente l'aver montato uno spezzone di tubo da ponteggio al posto del perno in acciaio che fissa e sostiene la piattaforma. Dietro a questa scelta vi sono disorganizzazione, fretta, insufficiente formazione e abbondante negligenza.

Come spesso accade quando si indaga per ricostruire le cause di un infortunio, l'inchiesta ha permesso di evidenziare un'eventualità che altrimenti non sarebbe stata presa in considerazione. È infatti difficile prevedere che qualcuno possa deliberatamente sostituire un perno in acciaio, dotato di coppiglie di fissaggio, con un semplice spezzone di tubo, per giunta con diametro inferiore. La dinamica dell'infortunio è stata discussa con i progettisti della casa costruttrice del mezzo di sollevamento, i quali hanno poi, di loro iniziativa, introdotto sui mezzi di nuova produzione un dispositivo automatico che abilita il sollevamento del braccio solo dopo il riconoscimento della presenza del perno e della posizione corretta dei suoi sistemi di fissaggio.
