## FALSE VERITÀ

a cura di Carlo Manzoni, Servizio Pre.S.A.L. della Asl Vco

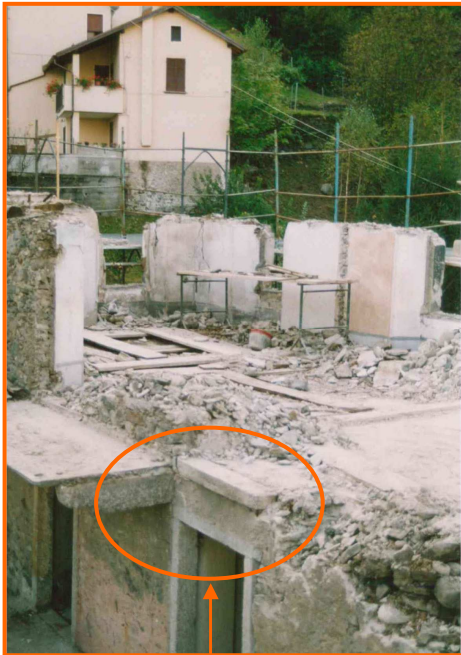
Edificio in demolizione: zona dove si trovava l'infortunato prima della caduta

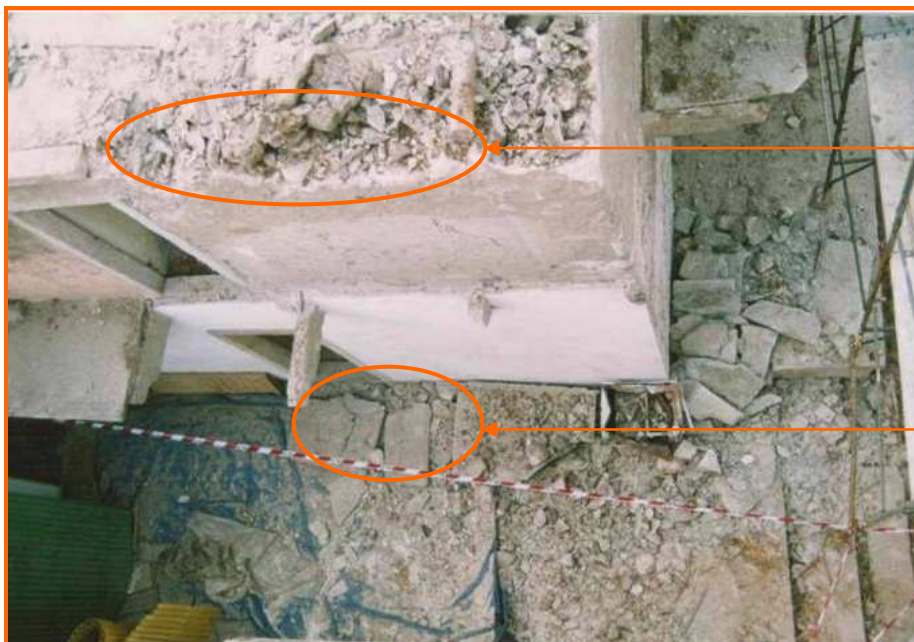
Punto da cui è caduto Ambrogio

Area d'impatto di Ambrogio

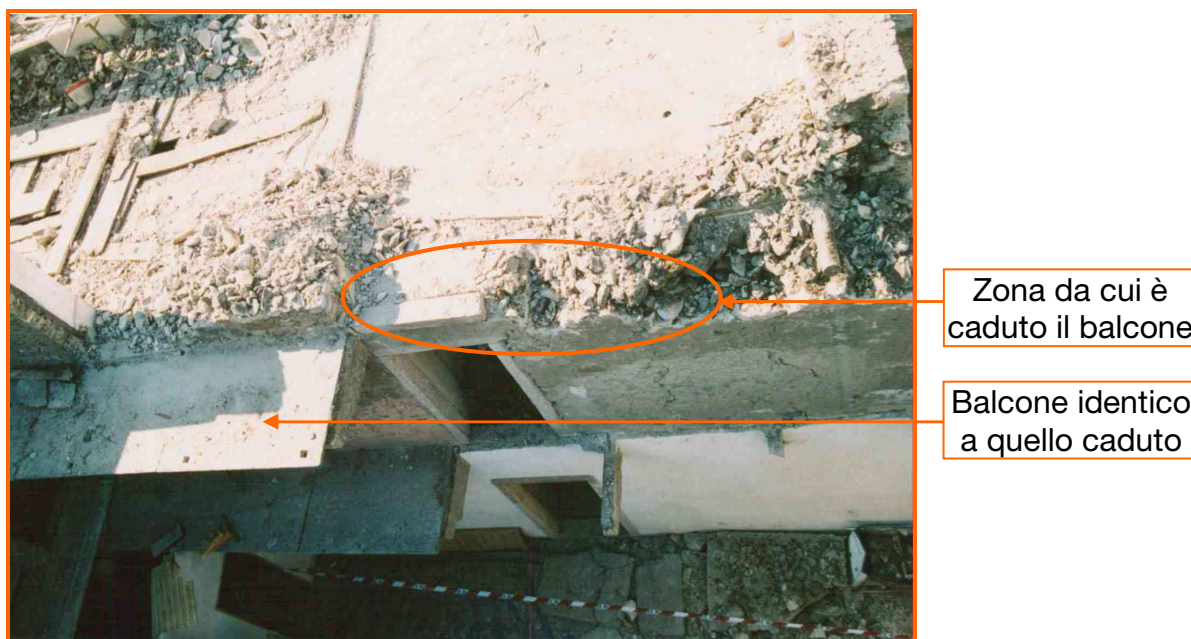
Ambrogio quindi era salito sul balcone costituito da una lastra di pietra non rendendosi conto che, a causa della demolizione eseguita senza un preciso schema, la lastra non poteva più svolgere la funzione di sostegno. In particolare, le mensole di supporto non erano più infisse nel muro ed erano presenti fessure di rottura.

Ambrogio, si è infortunato a seguito di una caduta da un'altezza di circa 6 metri.

- Omessa verifica delle condizioni di conservazioni e stabilità delle sezioni più importanti della struttura da demolire (art. 150 del D. Lgs 81/08 e s.m.i ex art. 71 del DPR 164/56).

- Mancanza/incompleta valutazione dei rischi e misure di sicurezza nel POS dell'impresa esecutrice dei lavori di demolizione. Tale mancanza ha portato alla inidoneità delle procedure corrette di lavoro, quali il completamento dei ponteggi perimetrali, la mancata verifica delle condizioni di conservazione e di stabilità delle varie strutture da demolire e conseguente predisposizione delle opere di rafforzamento e di puntellamento necessarie ad evitare che, durante la demolizione, si verificassero crolli intempestivi, come nel caso del crollo del balcone. Mancanza della delimitazione del cantiere.

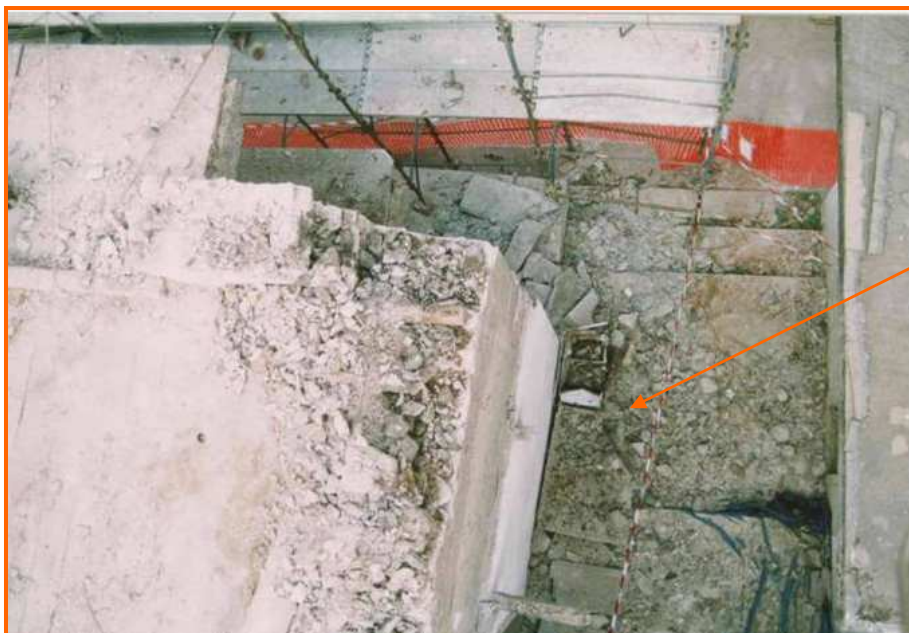
Vista dall'alto delle macerie del balcone caduto
