NON ERA IL SUO MOMENTO

a cura di Danilo Chirco, Servizio Pre.S.A.L. della Asl TO 4

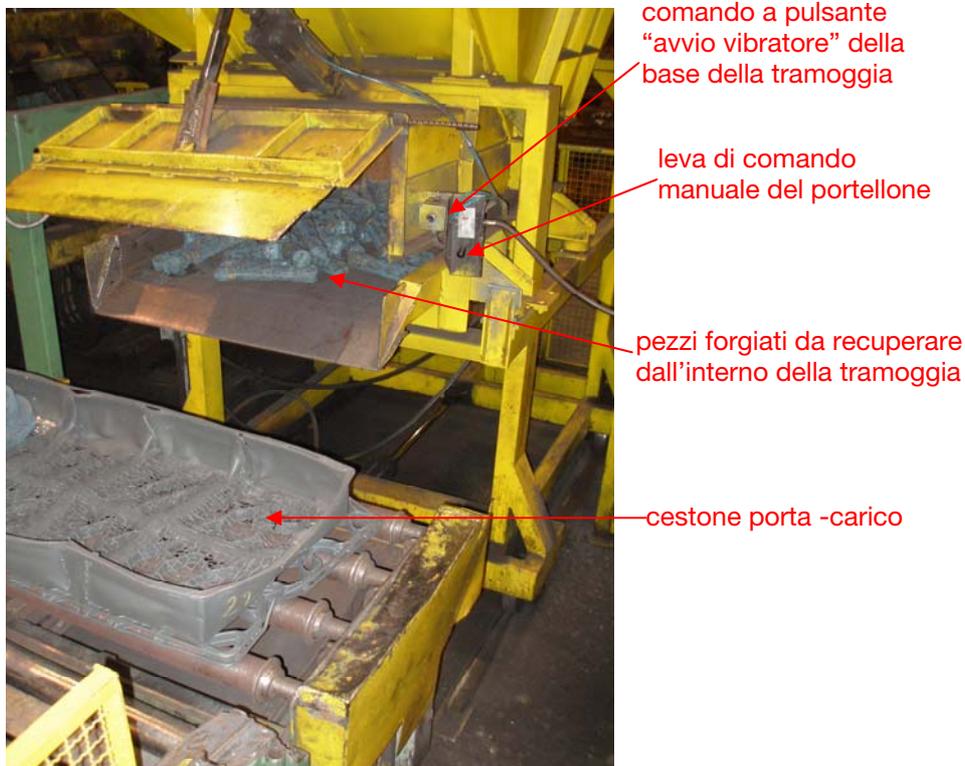
precaria, Mario cerca un appoggio con la mano destra sul bordo della tramoggia ma accidentalmente, tocca la leva di comando del portellone che, chiudendosi, lo colpisce al tronco. Mario rimane schiacciato tra il portellone e il piano vibrante della tramoggia e perde i sensi.

“Era sdraiato ventre a terra sul bancale di carico con il capo compresso dalla porta della tramoggia di cui è dotata la linea”.

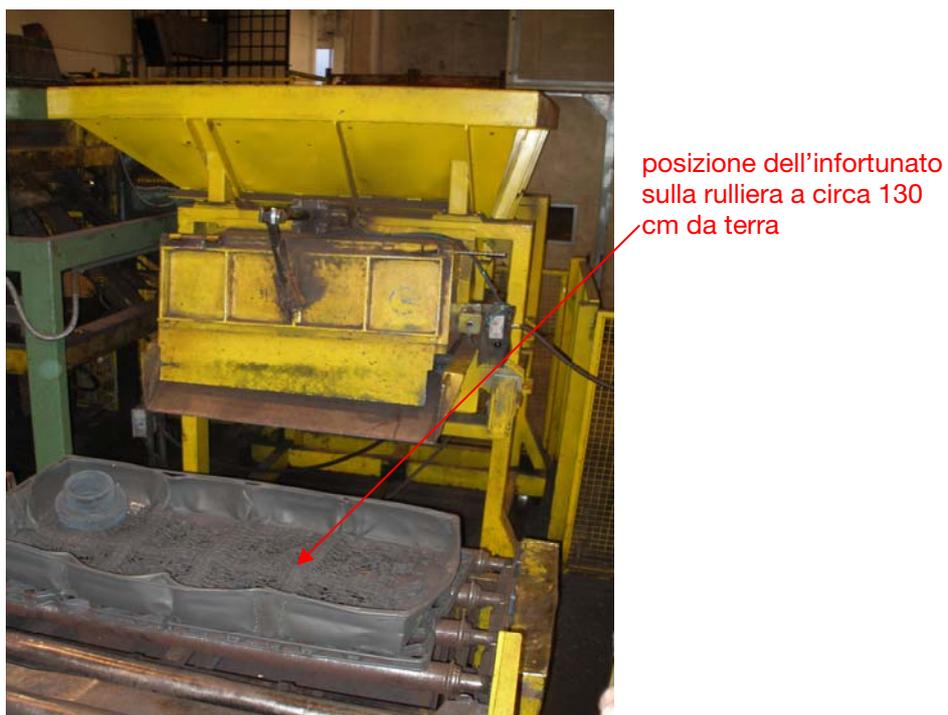
Tramoggia di carico con portello pneumatico aperto e pezzi in lavorazione

Durante la fase di carico, un operatore della linea doveva superare le barriere protettive e manovrare manualmente la tramoggia vibrante posta all'interno dell'impianto. La vibrazione era attivata dall'operatore con un pulsante collocato sulla tramoggia a breve distanza (13 cm) dalla leva d'apertura/chiusura del portellone della tramoggia. È emerso però che la forza vibrante della base della tramoggia non era sufficiente a fare avanzare i particolari facendoli cadere per gravità nei cestoni sottostanti. Per recuperare i particolari rimasti sul fondo della tramoggia, la ditta aveva messo a disposizione dell'operatore alcuni ganci metallici auto costruiti. Attraverso una leva ad azionamento pneumatico posta in un'estremità della tramoggia, l'operatore apriva il portellone e riempiva i cestoni porta carico.

Le modifiche avevano peggiorato il livello di sicurezza della linea produttiva. In particolare, il comando di "apertura/chiusura" del portellone della tramoggia (costituito da una leva ad azionamento pneumatico di tipo "non a pressione mantenuta") permetteva un'attivazione accidentale, con la conseguente chiusura del portellone e il rischio di schiacciamento dell'operatore. Il rischio era aggravato dalla scarsa efficacia del vibratore, che non consentiva la completa fuoriuscita dei particolari dall'interno della tramoggia. Quando era necessario cambiare il tipo di particolare da trattare e quindi la tramoggia doveva essere svuotata completamente, l'operatore doveva utilizzare i ganci metallici auto costruiti dalla ditta per spingere i pezzi da trattare nella cesta sottostante.

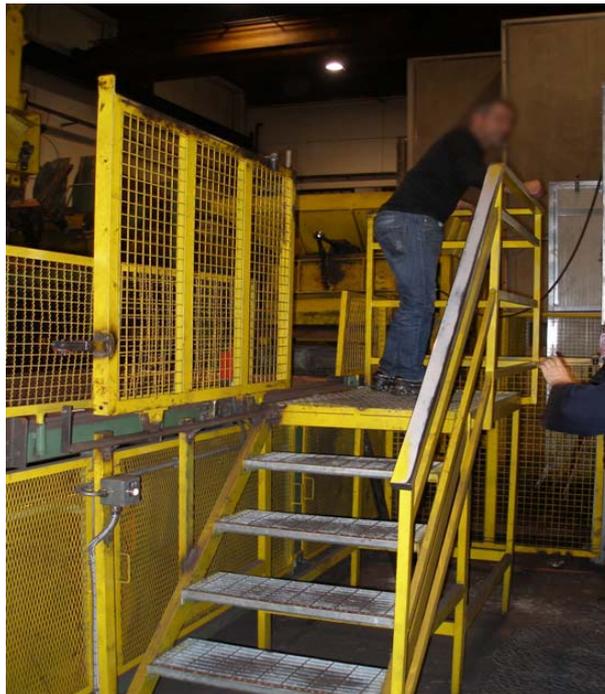
Il datore di lavoro della ditta ha modificato l'impianto "Trattamento termico n.° 42". Sul corpo macchina della tramoggia era stato realizzato un portellone di chiusura, che sostituiva le originarie catene metalliche verticali di cui la tramoggia era dotata al momento dell'acquisto. Inoltre, erano stati collocati la leva di comando "apertura/chiusura" del portellone e un pulsante che permetteva la vibrazione della base della tramoggia per agevolare la caduta dei pezzi nei cestoni porta-carica. Per accedere alla rulliera, dalla quale l'operatore manovrava manualmente la tramoggia, era stata inserita una scala fissa all'esterno della griglia di compartimentazione.

Scala fissa per l'accesso alla rulliera di trasporto dei cestoni porta carico

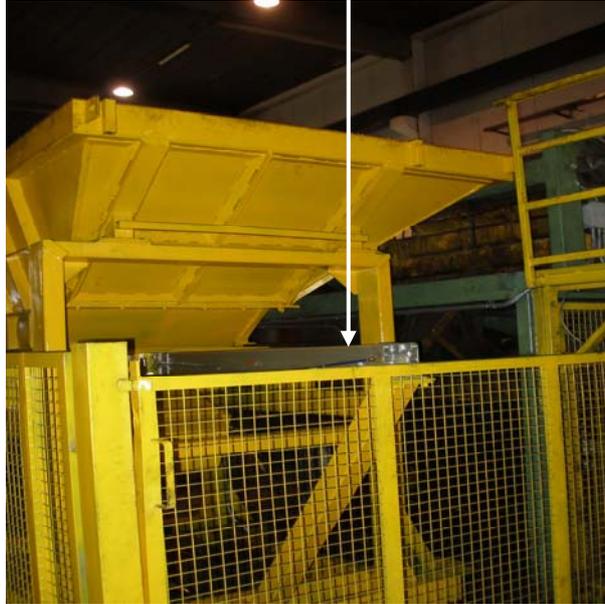
pistone del nuovo sistema di scarico pezzi della tramoggia

Alla luce della dinamica dell'infortunio, l'azienda ha apportato delle modifiche strutturali e procedurali, che hanno permesso di risolvere i problemi di sicurezza legati alla fase di carico dei cestoni. E' stato, infatti, predisposto un nuovo sistema di scarico dei materiali rimasti sul fondo della tramoggia. Esso consiste in una paratia mobile (avanti/indietro), posta nella parte posteriore all'interno della tramoggia che, una volta azionata da una nuova valvola, consente di spostare i pezzi rimasti sul fondo del piano vibrante, senza l'intervento dell'operatore. I comandi manuali che erano collocati sul corpo macchina della tramoggia sono stati spostati all'esterno della griglia di compartimentazione e la scala, che consentiva all'operatore di accedere sulla rulliera, è stata rimossa. E' stata inoltre predisposta una nuova procedura sull'utilizzo dell'impianto che, rispetto alla precedente stabilita dalla ditta, prevede che gli operatori non debbano salire sulla rulliera (posta a un'altezza di circa 1,30 metri dal suolo) e che la sistemazione dei particolari all'interno delle ceste, debba essere eseguita dall'operatore da terra.

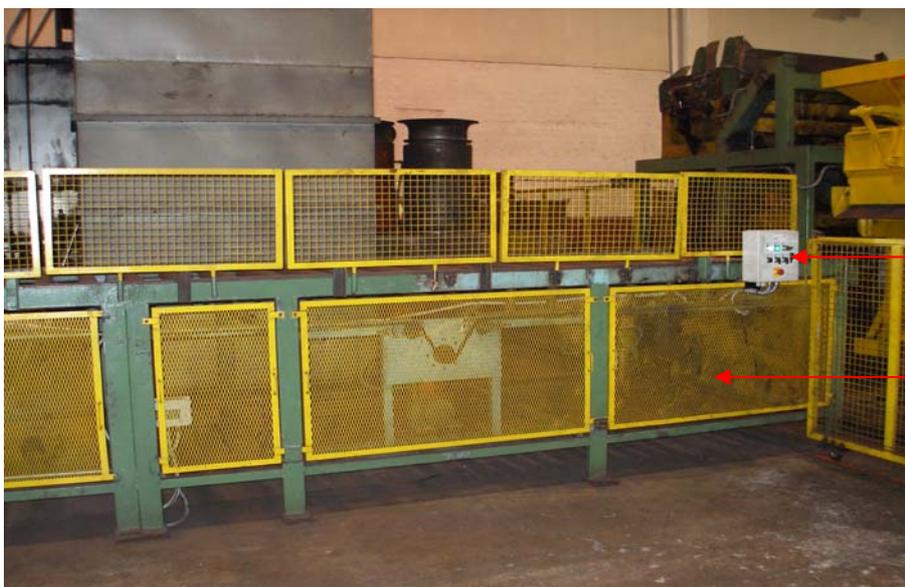
comandi manuali della tramoggia spostati all'esterno della griglia di compartimentazione

zona dove era presente la scala fissa di accesso alla rulliera, ora rimossa

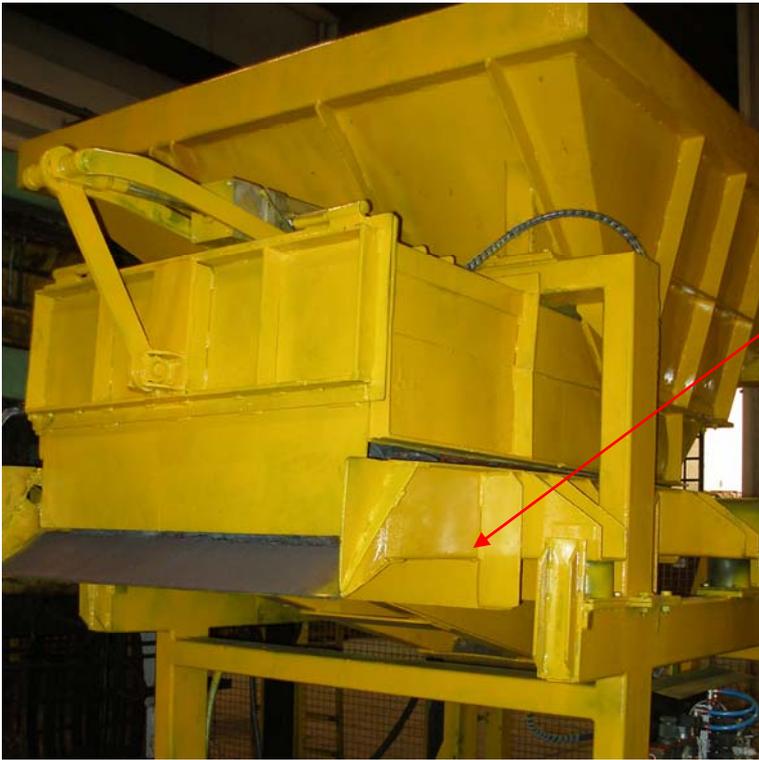
tramoggia modificata con la rimozione
dei comandi a bordo macchina
