Centro Regionale di Documentazione
per la Promozione della Salute

LA MIA STORIA TRA LE DITA

a cura di Fabrizio Macagno, Corrado Testa, Servizio Pe.S.A.L. della Asl CN1

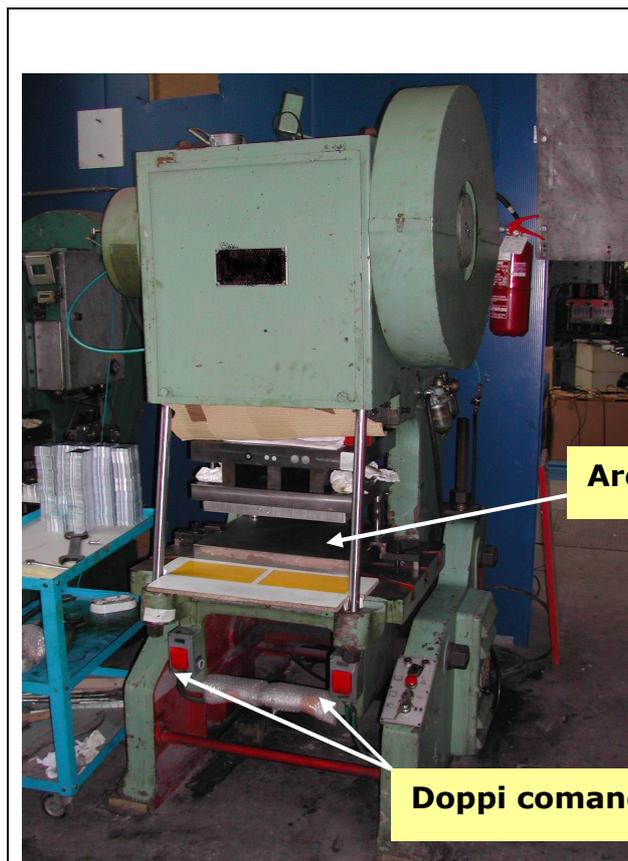
Area infortunio

"Il giorno dell'infortunio stavo lavorando sulla pressa ed ero intento alla stampa delle targhette, quando mi accorsi che la stampa non andava bene. Quindi, decisi di mettere un pezzo di nastro biadesivo sulla parte superiore dello stampo, per fare in modo che dopo la chiusura della pressa tale stampo rimanesse attaccato al pressore e non si spostasse durante la fase di stampa delle targhette. Fatto questo, incastrai perfettamente lo stampo nella parte posizionata sul piano di battuta del pressore, quando improvvisamente mi trovai con le mani schiacciate sotto la pressa..."

La pressa, di vecchia costruzione, era di tipo meccanico con innesto a frizione. Per attivare la discesa del punzone era necessario premere contemporaneamente i due “attuatori” (grossi pulsanti) di colore rosso posti sulla parte bassa e frontale della macchina e mantenerli premuti.

Le presse e macchine simili devono possedere ripari o dispositivi atti ad evitare che le mani o altre parti del corpo dei lavoratori siano offese dal punzone o da altri organi mobili. È quindi necessario che l'area di lavoro sia protetta mediante schermi o dispositivi (ad es. fotocellule) che impediscano la discesa del punzone quando l'area di lavoro non sia libera. In alcuni casi, come dispositivo di sicurezza, è ritenuto sufficiente un doppio comando di tipologia idonea, anche se è vivamente consigliabile l'abbinamento contemporaneo di più sistemi.

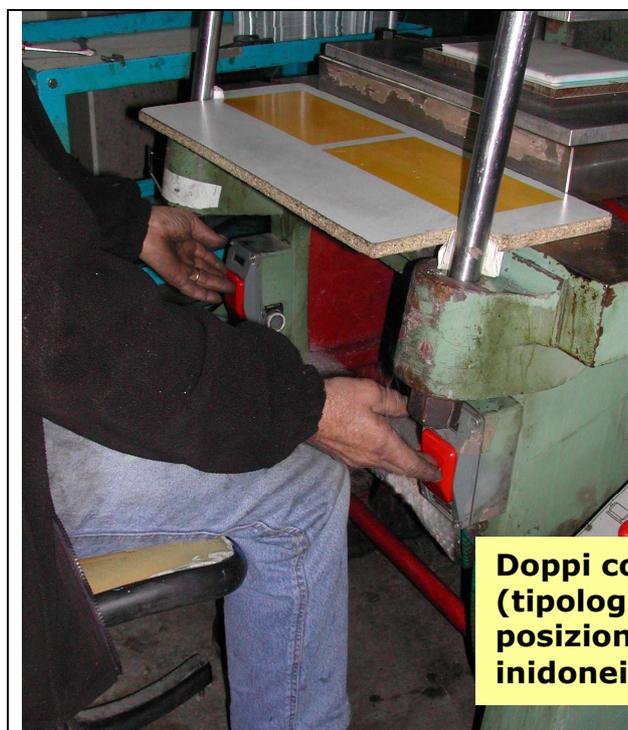
Doppi comandi

Lavorando seduto, Adrian si trovava con le ginocchia proprio all'altezza dei due comandi che non erano posizionati correttamente e non erano protetti contro l'azionamento accidentale.

Mentre armeggiava con le mani nella zona dello stampo, anch'essa non protetta da ripari o da fotocellule, accidentalmente premette i pulsanti con le ginocchia provocando la discesa del punzone.

**Doppi comandi
(tipologia e
posizionamento
inidonei)**

Dalle indagini è emerso che, a monte dell'evento, nell'ambito della "valutazione dei rischi" la pressa non era stata analizzata. In particolare, nel documento di valutazione dei rischi prodotto dall'azienda la macchina non veniva citata e non era stato neanche preso in considerazione il "rischio di schiacciamento" in generale.
