TANTE MISURE PER NULLA

a cura di Marcello Libener, Servizio Pre.S.A.L. della Asl AL

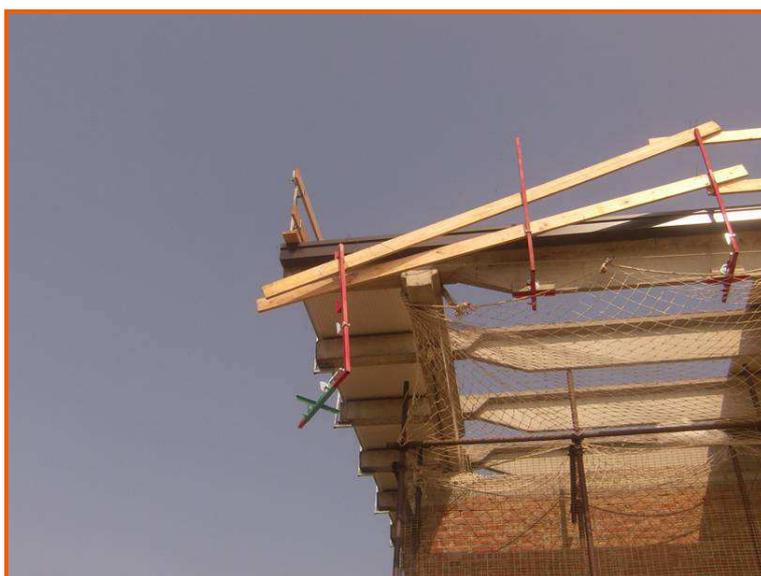
Dopo l'infortunio, il parapetto di protezione del bordo era divelto in prossimità dell'angolo sud-ovest della copertura del fabbricato.

Il parapetto di protezione del bordo del tetto non era stato installato correttamente e non ha sostenuto il lavoratore quando si è appoggiato dopo aver perso l'equilibrio. Inoltre, pur non essendo chiaro se il lavoratore disponesse di imbracature di sicurezza, mancavano le linee vita a cui ancorarsi.

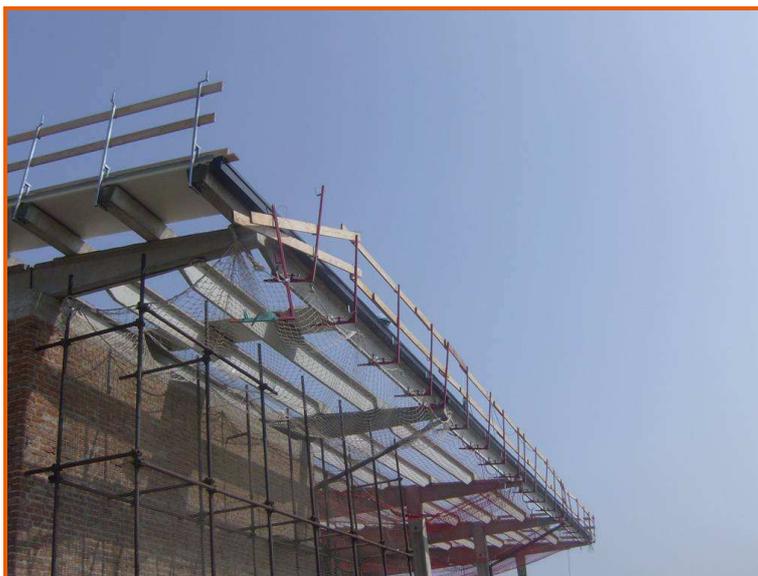
Tante misure per nulla: l'insieme degli apprestamenti non forniva una protezione adeguata per i lavoratori che operavano in quota.

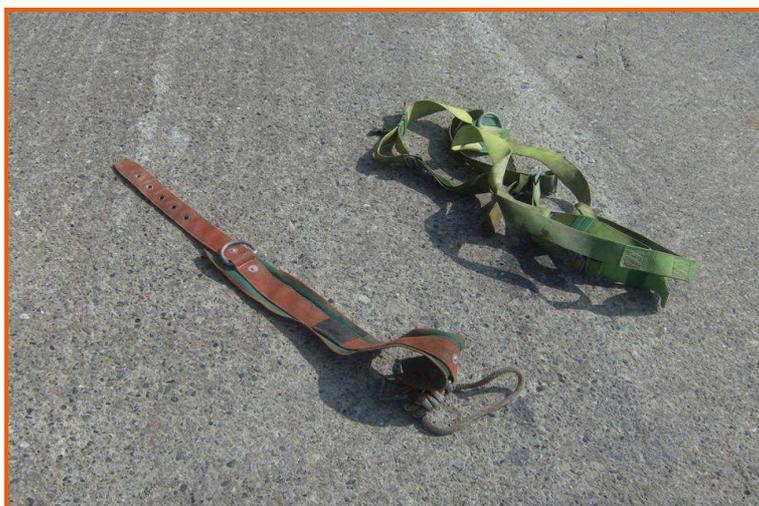
Questo aspetto è poco rilevante in quanto entrambe le imbracature erano prive di cordino. Una delle due era una cintura di posizionamento e alla quota di lavoro non sono stati rinvenuti ancoraggi o linee vita idonee all'utilizzo delle imbracature.

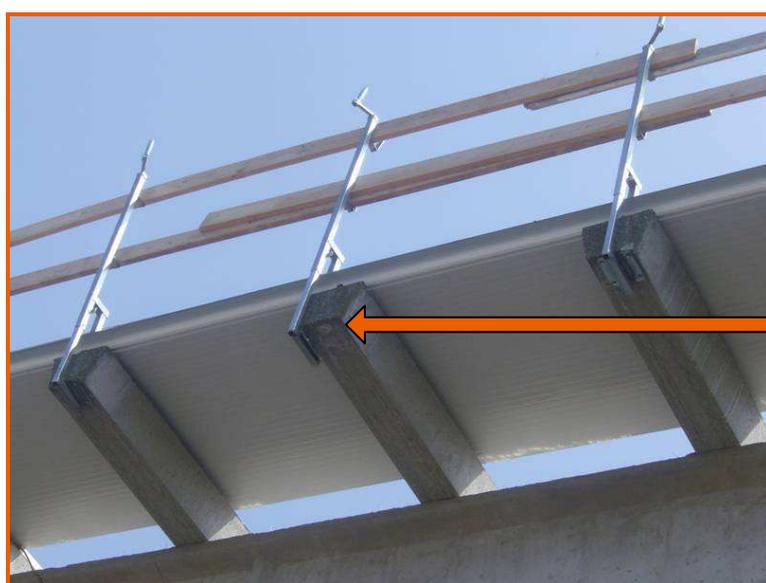
- la tipologia dei parapetti non era adatta allo scopo perché doveva essere usata su supporto in legno e non in cemento armato come nel caso specifico;
- i parapetti lungo i bordi dei lati sud e nord non garantivano una protezione idonea perché erano costituiti solamente da due correnti ed erano circa 10 cm più corti rispetto al metro considerato sufficiente a proteggere contro la caduta dall'alto;
- come è avvenuto per il montante che si è sganciato (fatto non più verificabile), i parapetti non erano fissati adeguatamente come è evidente anche per il 5° montante posto sul lato ovest contando dall'angolo dal quale è caduto Roberto;

Particolare del fissaggio inadeguato di un montante

L'utilizzo di parapetti con montanti a vite non è consigliabile per questo tipo di lavori in quanto la rimozione e poi l'installazione dei pannelli di copertura non consente un corretto utilizzo di quel tipo di parapetto.

Infine, una volta scelto il parapetto più idoneo dovrà essere verificata la sua adeguata installazione.

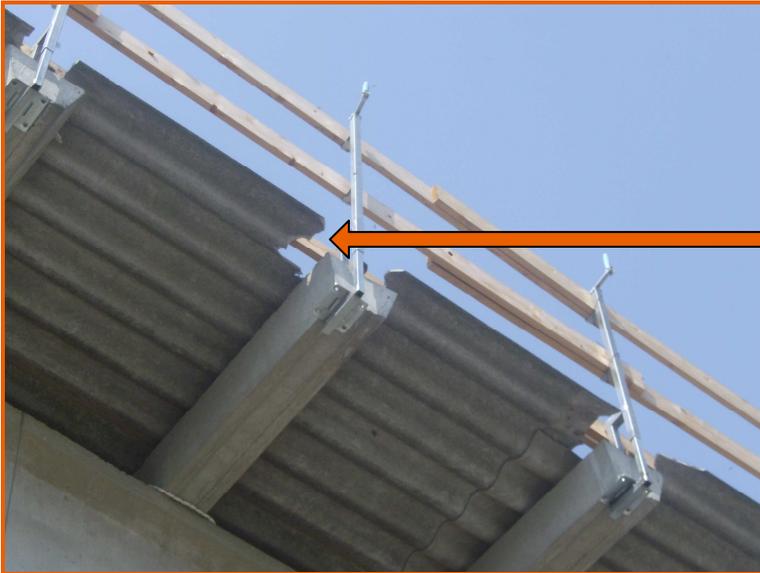
- la relazione di calcolo non considera l'inidoneità della tipologia di parapetto utilizzato lungo i bordi dei due lati più lunghi del fabbricato ovvero non indica come la tipologia di parapetto "Veroni 112 L" possa essere adattato ad un supporto diverso dal legno e perché non sia rispettato l'interasse (distanza tra un montante e l'altro) minimo di 1.400 mm;
- la soluzione adottata si è rivelata assolutamente inadeguata essendo evidente nel corso del sopralluogo che l'installazione dei parapetti sulle due testate ha comportato la preventiva demolizione delle parti più esterne delle lastre di copertura in cemento amianto (bordi lati ovest ed est per la parte di lastre ancora in opera).

Particolare delle demolizioni delle parti esterne delle lastre di copertura in cemento amianto
