DALL'AZZURRO AL NERO

a cura di Francesco Sarnataro, Servizio PSAL ATS Bergamo

15 luglio 2009, pomeriggio di una calda giornata d'estate nel grande cantiere del Nuovo Ospedale "Papa Giovanni XXIII" di Bergamo.

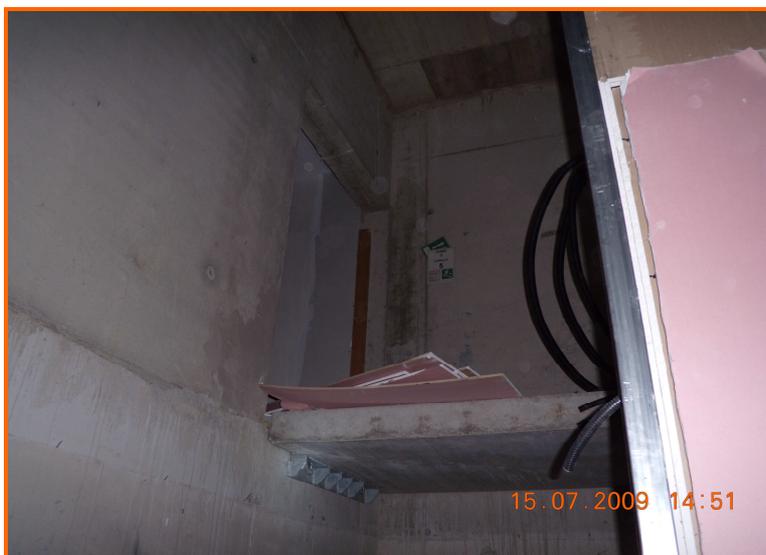
Da qui siamo saliti anche al 5° piano nella zona a fianco dell’ascensore – cioè immediatamente superiore a quella dove è stato ritrovato l’infortunato – dove ho notato la mancanza di parapetto che si può riscontrare anche nelle fotografie che mi vengono mostrate”.

Zona al 5° piano della Torre 3, a fianco dell’ascensore, sprovvista di parapetto: vista dal basso.

Dopo il dissequestro l'area delle scale di emergenza è stata pulita, illuminata e dotata di parapetti. Solo a quel punto ne è stato permesso l'utilizzo.

Se le scale e i pianerottoli fossero stati dotati di: parapetti, adeguata illuminazione e liberati da rifiuti e materiali ingombranti.

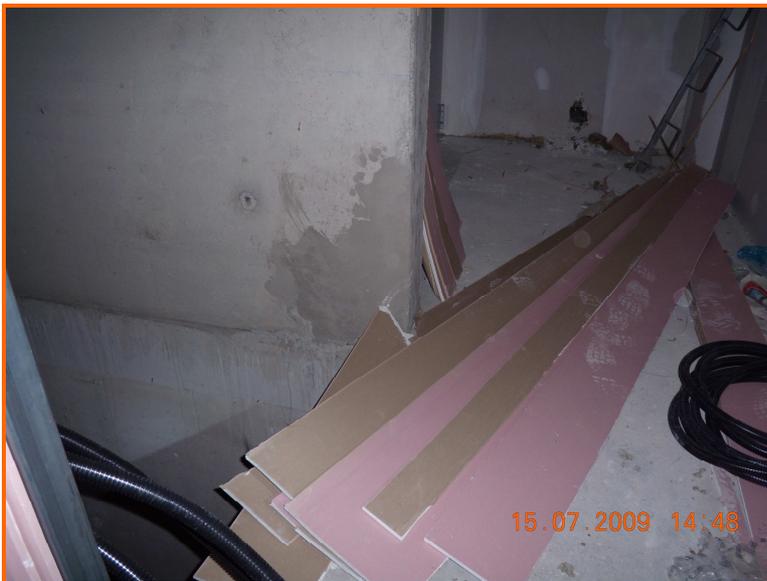
Zona al 5° piano della Torre 3, a fianco dell'ascensore, sprovvista di parapetto: vista laterale da sinistra dallo stesso piano.

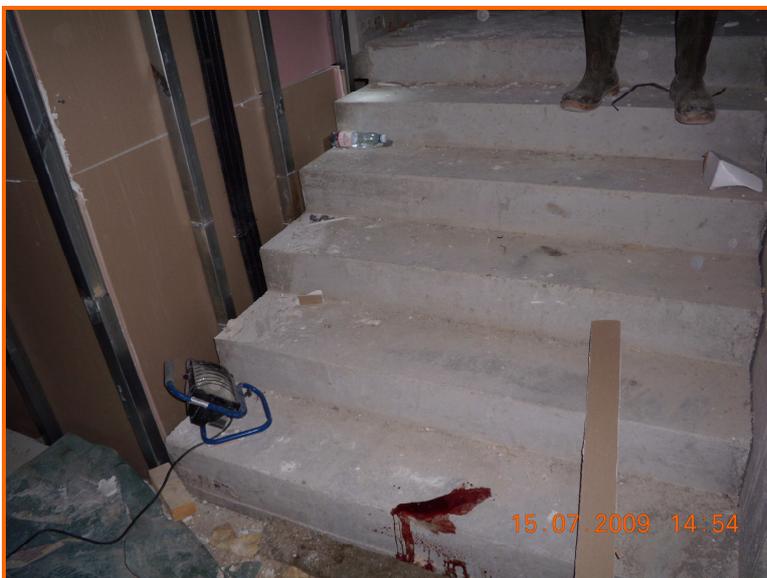
Mario aveva iniziato al mattino, il cantiere era vasto e di notevole complessità logistica, era inesperto dei luoghi perché al primo giorno di lavoro, la segnaletica non c'era o si presentava estremamente carente nella maggior parte dei luoghi di percorrenza e accessibili ai lavoratori. Dopo la pausa pranzo, per recarsi nel luogo dove riprendere il lavoro, aveva imboccato il vano scale di emergenza e si era ritrovato nel buio, lungo scale mancanti di illuminazione, ingombre di materiali, sprovviste di parapetti.

Forse stava ancora telefonando, forse aveva inciampato ed era ruzzolato giù lungo più rampe di scale oppure era caduto da un pianerottolo, quattro metri sopra la rampa scale sulla quale è stato ritrovato; delle due ipotesi, a posteriori, la caduta dal pianerottolo è quella più verosimile (3).

Scale tra il 4° e 5° piano della Torre 3: zona di ritrovamento dello infortunato.
