STORIE
D'INFORTUNIO

TOCCANDO IL VUOTO

Storia d'infortunio numero 75, aprile 2020

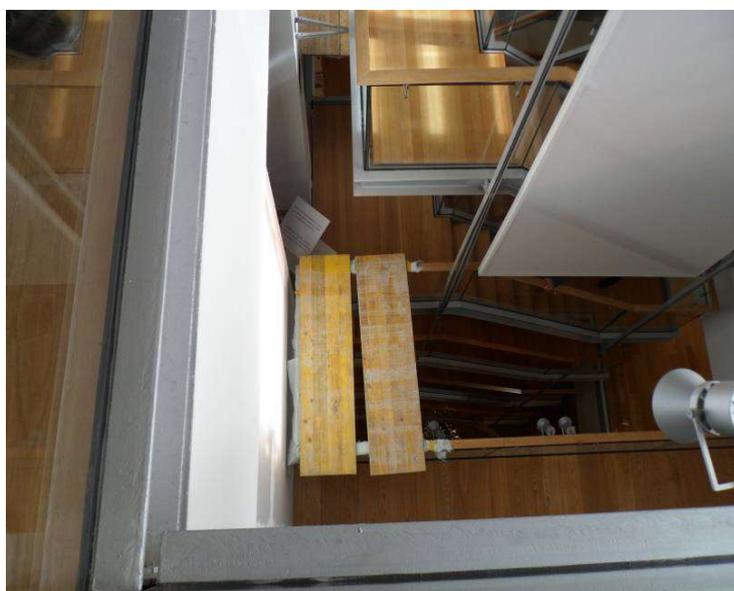
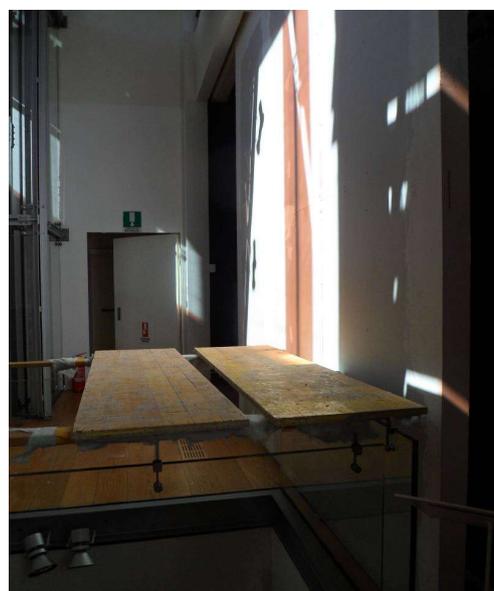
Quella mattina, Christian stava eseguendo i lavori di stuccatura delle pareti in cartongesso già installate nei giorni precedenti. Per eseguire le lavorazioni, Christian aveva allestito un piano di lavoro a circa undici metri da terra. Il piano era costituito da due assi in legno affiancate di dimensioni di 200 x 50 x 2,5 cm, appoggiate sui mancorrenti in legno dei pianerottoli della scala con un interasse d'appoggio di 157 cm (figura 1).

Figura 1: Piano di lavoro su cui operava l'infortunato

Durante l'esecuzione degli interventi di sigillatura, Christian ha esercitato una forza di spinta verso la parete di lavoro che ha comportato, come reazione, lo spostamento delle assi del piano di lavoro su cui era appoggiata la scala. Queste ultime, infatti, non erano vincolate e l'attrito era diminuito dalla presenza del foglio di materiale tessile interposto alla base. È verosimile che lo scivolamento abbia provocato il ribaltamento della scala con conseguente caduta del lavoratore, unitamente alla scala metallica impiegata e agli attrezzi di lavoro utilizzati, sino al piano sottostante. La caduta da un'altezza di circa 11 metri ha causato lesioni tali da provocarne la morte.

Tra le principali cause che hanno determinato l'infortunio di Christian emerge la totale inadeguatezza dell'allestimento del piano di lavoro in altezza (alla quota di 11 m), su cui il lavoratore stava lavorando al momento dell'infortunio. Ciò è stato aggravato dalla precaria postazione di lavoro: l'imprudente utilizzo di una scala doppia pieghevole posta su due tavole anch'esse inadeguate perché erano tavole da cassero e non da ponte. A loro volta le tavole non erano vincolate e per di più poggiavano su un tessuto a difesa del mancorrente in ciliegio che le ha rese ancora più instabili. Altro fattore che ha concorso all'accadimento infortunistico, potrebbe essere stato la mancanza del secondo operatore che tenesse la scala per evitarne il ribaltamento, così come prevede l'art. 113 comma 5 del D.Lgs 81/08.

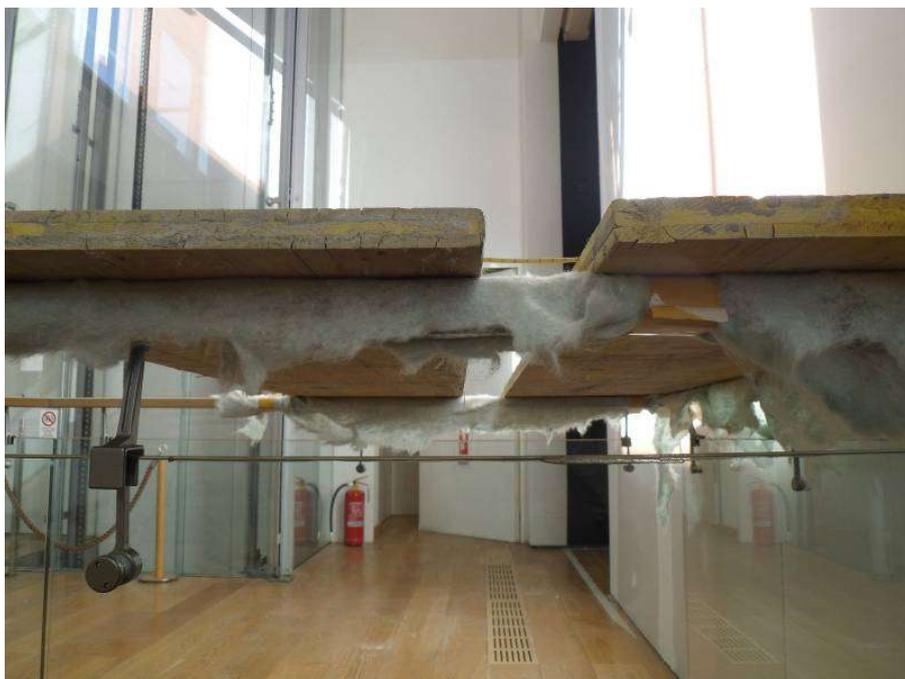
Per evitare di rovinare i mancorrenti in ciliegio, era stato interposto un foglio di materiale tessile. A loro volta, i mancorrenti erano sorretti mediante ganci metallici dalla struttura in vetro che costituiva la parete di delimitazione del pianerottolo delle scale (figura 2).

Figura 2: Vista laterale del piano di lavoro con mancorrente di posa, foglio di tessuto interposto e gancio metallico collegato ai cristalli sottostanti

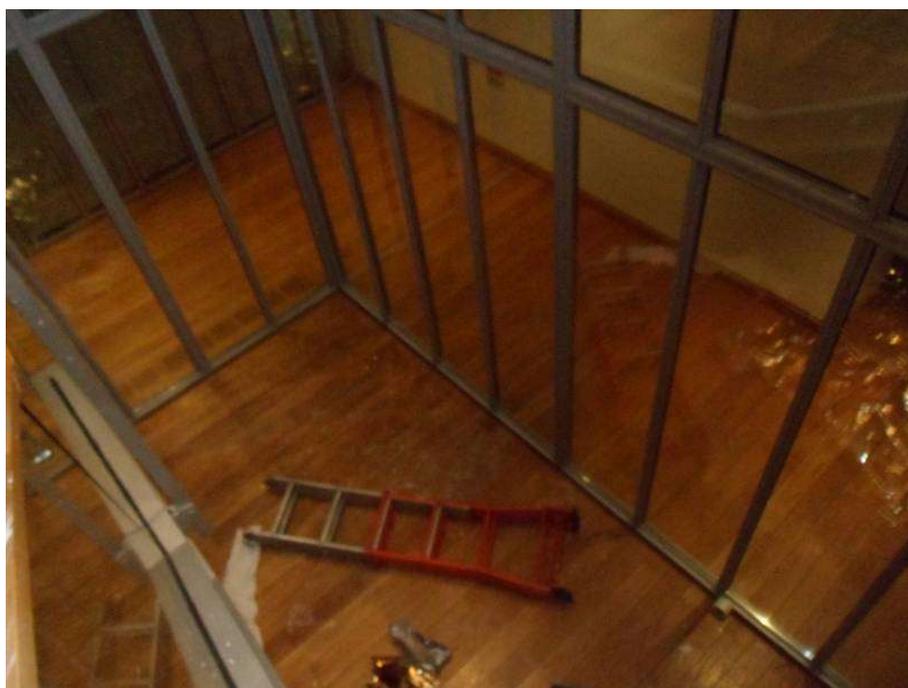
Su quel piano di lavoro avevano sistemato una scala metallica doppia estensibile (figura 3).

Figura 3: scala utilizzata dal lavoratore, vista dal piano di calpestio da cui è avvenuta la caduta
