## FERMI RAGAZZI... CI PENSO IO

a cura di Fabio Colombi, Francesco Leone, Antonino Nebbia, Servizio Pre.S.A.L. della ASL VC

### Che cosa è successo

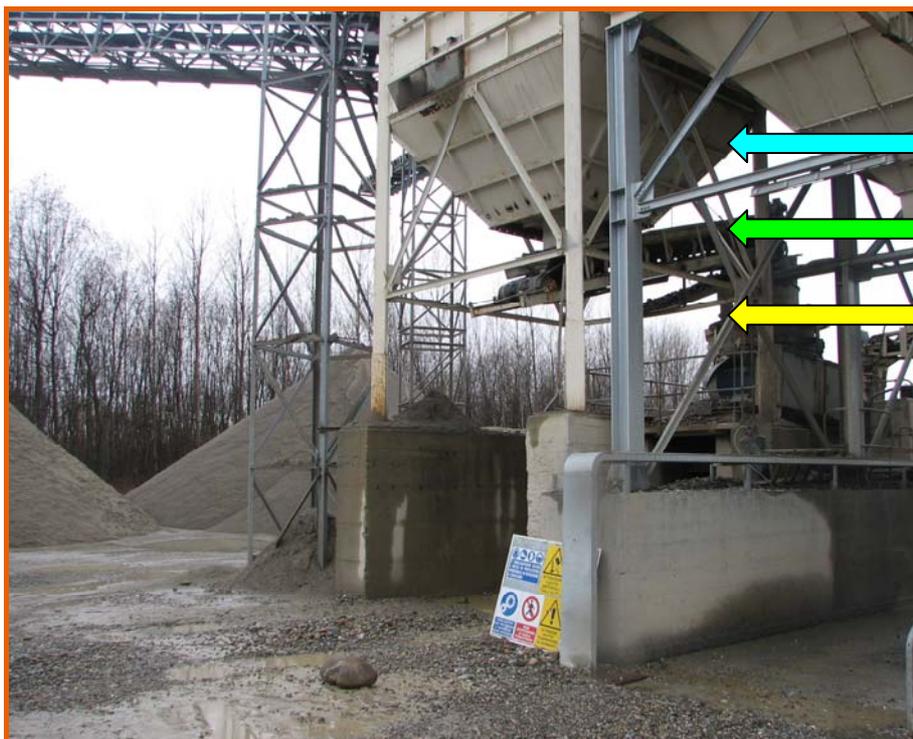
Nastro trasportatore (verde) che convoglia gli inerti dalla tramoggia (azzurra) al mulino di frantumazione (gialla)

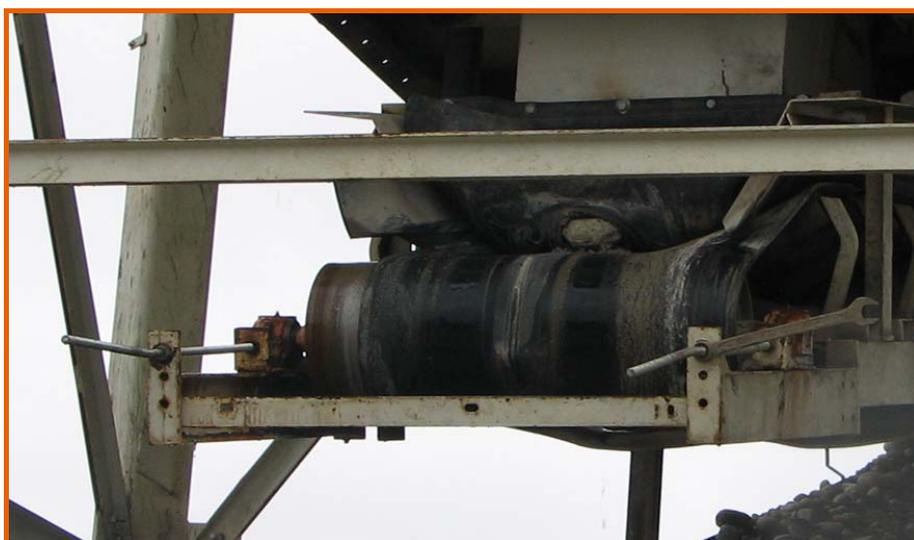
Il giorno dell'infortunio si è verificato un malfunzionamento del nastro trasportatore che convoglia i materiali inerti dalla tramoggia al mulino di frantumazione. Il tappeto del nastro si è spostato dalla sua sede e il materiale proveniente dalla tramoggia stava cadendo nella parte inferiore del nastro con la possibilità che venissero danneggiati gli organi di movimento.

*“Della ghiaia che usciva dalla tramoggia era finita nella parte interna del nastro trasportatore a causa del fatto che il nastro, spostandosi dalla sua sede, aveva creato un varco tra la bavetta di contenimento e il nastro”.*

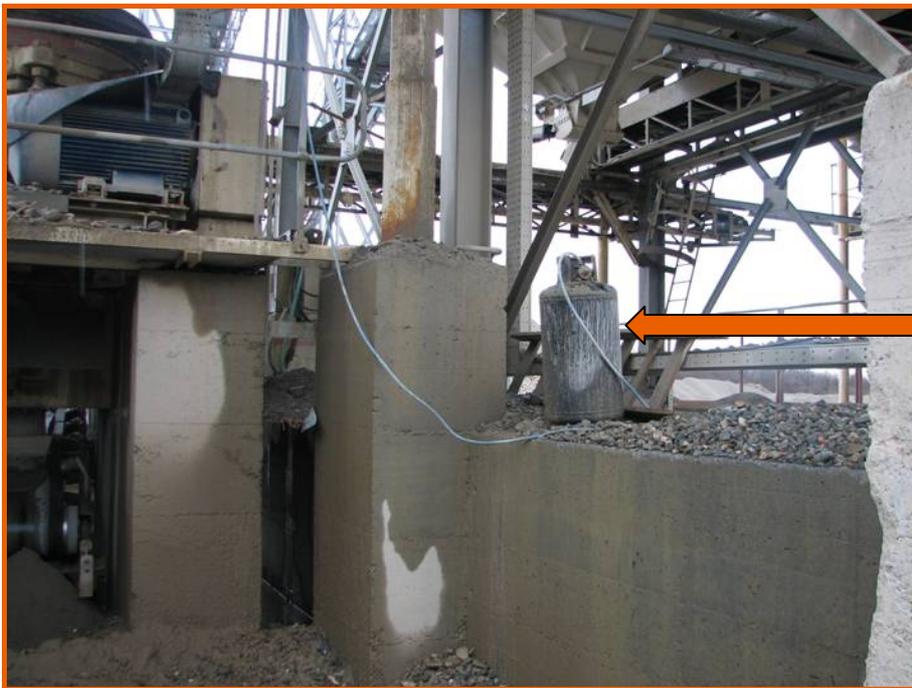
Nei mesi freddi il tappeto del nastro trasportatore si gela e al mattino ci sono problemi per farlo partire; il problema viene risolto usando un bruciatore a gas legato in cima a una prolunga e non è da escludere la possibilità che troppo calore diretto abbia provocato un'eccessiva deformazione del tappeto.

*Bruciatore a gas*

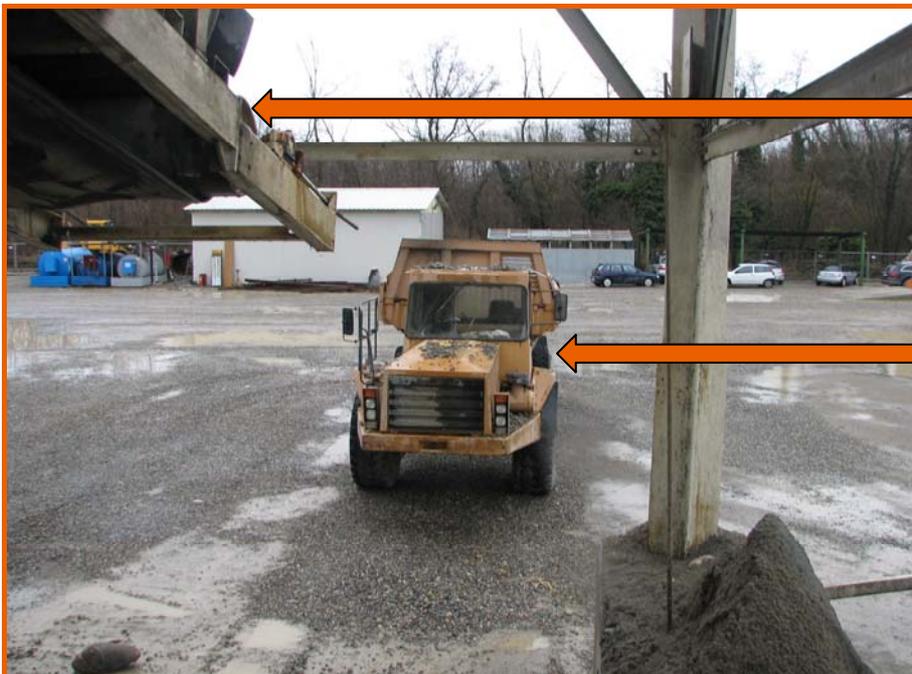
Notando le difficoltà dei colleghi, Giacomo, di sua iniziativa, ha prelevato il dumper di cava parcheggiato nelle vicinanze e lo ha posizionato sotto il tamburo di rinvio del nastro. Giacomo si è arrampicato sul tetto della cabina del dumper e, con il nastro sempre in funzione, è intervenuto manualmente sui dispositivi che regolano la tensione del nastro per poter riposizionare il tappeto nella sua sede. Quindi ha provato a spostare il nastro spingendo sulla sua parte inferiore, dalla quale ha cercato anche di rimuovere la ghiaia caduta. Durante questo tentativo il guanto della mano sinistra è rimasto impigliato nel rullo di rinvio del nastro che gli ha trascinato il braccio all'interno causandone lo schiacciamento.

*Organi di regolazione del nastro trasportatore*

*Dumper*

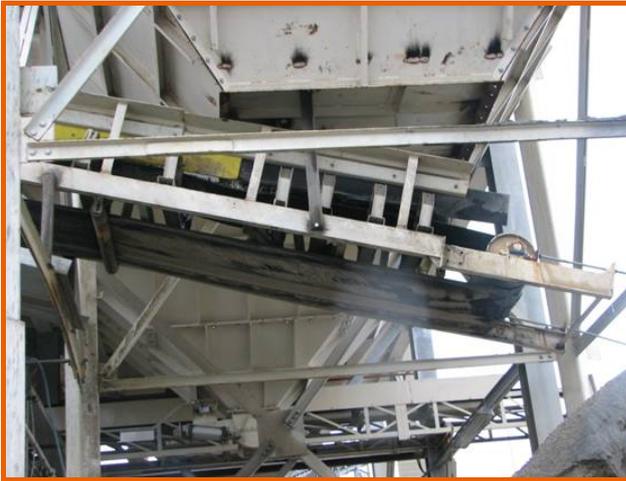
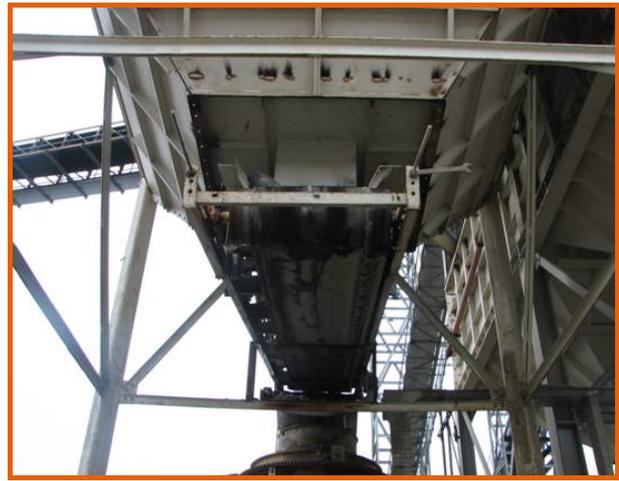
Dall'esame del libretto di uso e manutenzione del nastro trasportatore è emerso che la presenza di una passerella laterale e di una scala di accesso in quota è considerata opzionale dal costruttore per consentire la modularità d'installazione dell'impianto. Nonostante la collocazione del nastro a circa cinque metri di altezza, la passerella laterale e la scala di accesso non erano state montate.

Non erano presenti sistemi di accesso in quota per intervenire sugli organi di regolazione del rullo di rilancio del nastro.

L'impianto non disponeva di un sistema di arresto d'emergenza.

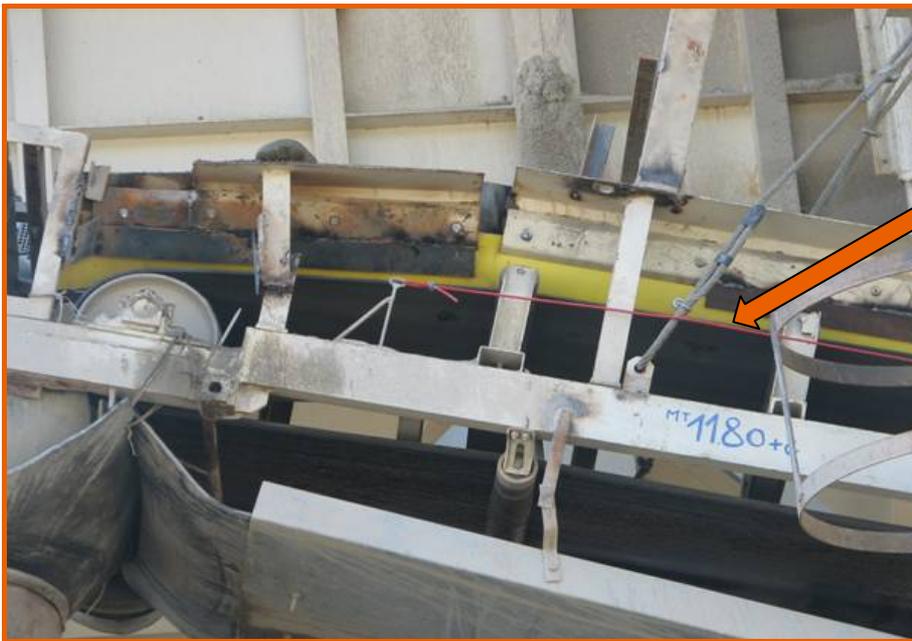
*Interruttore d'arresto di emergenza a cavo flessibile*

- ⤴ installazione sui tre lati del nastro di passerelle fisse interamente percorribili protette con parapetto e dotate di corrimano, correnti e fasce fermapiede;
- ⤴ installazione di scala alla marinara con guardaspalle per accedere alle passerelle;
- ⤴ installazione di carter a protezione del tamburo (copertura totale degli organi in movimento);
- ⤴ installazione di interruttore d'arresto di emergenza a cavo flessibile che si sviluppa lungo tutto il perimetro del nastro.

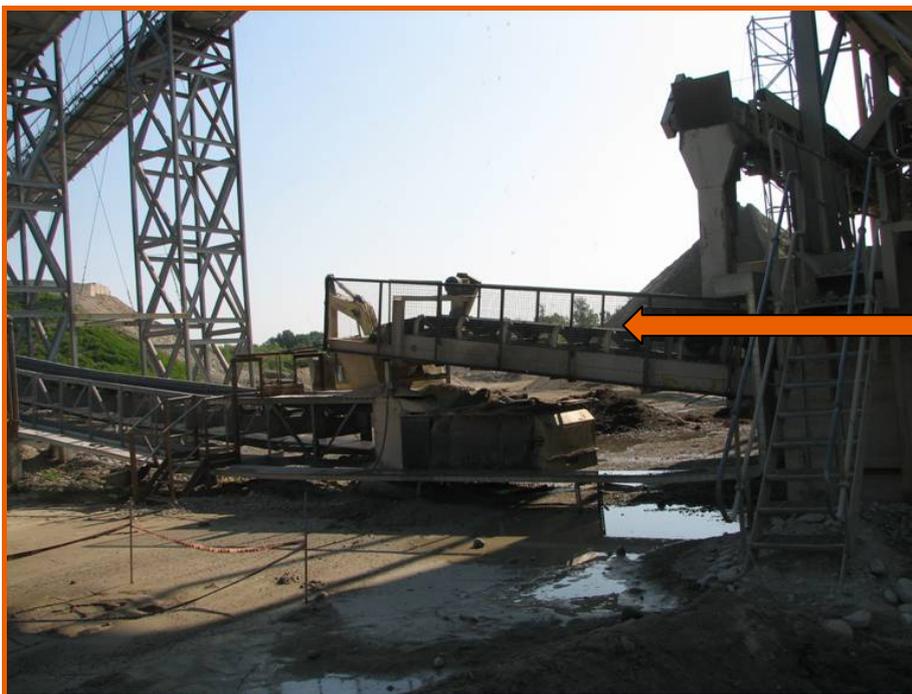
*Nastro trasportatore protetto con parapetti*

Anche altri nastri trasportatori accessibili ai lavoratori sono stati protetti con parapetti.
