UNA MODIFICA PERICOLOSA

a cura di Paolo Cottino, Elena Falsetti, SPreSAL della ASL AT

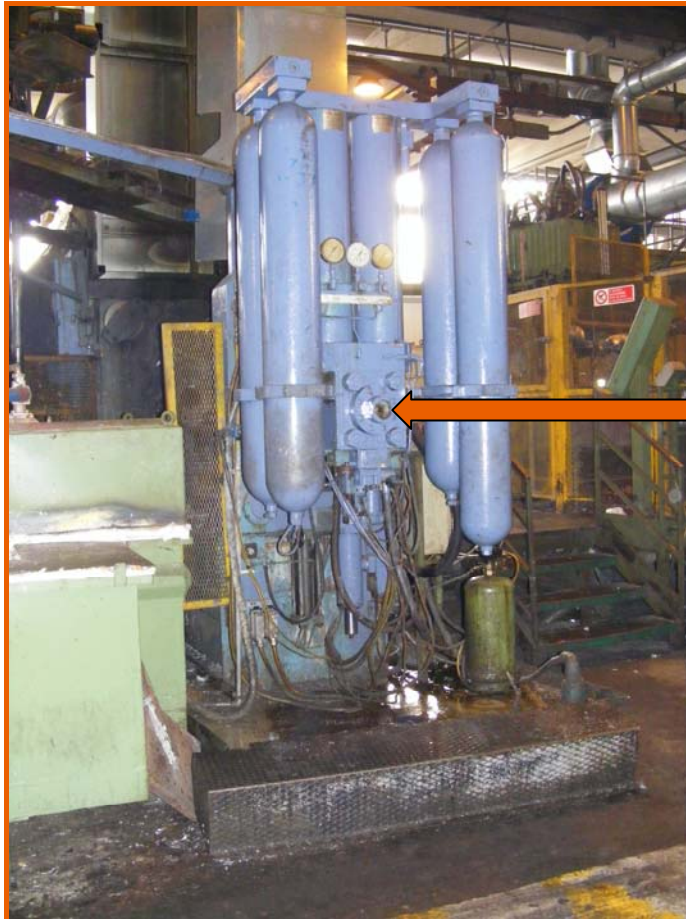
Macchina pressocolatrice con particolare
del volantino di regolazione

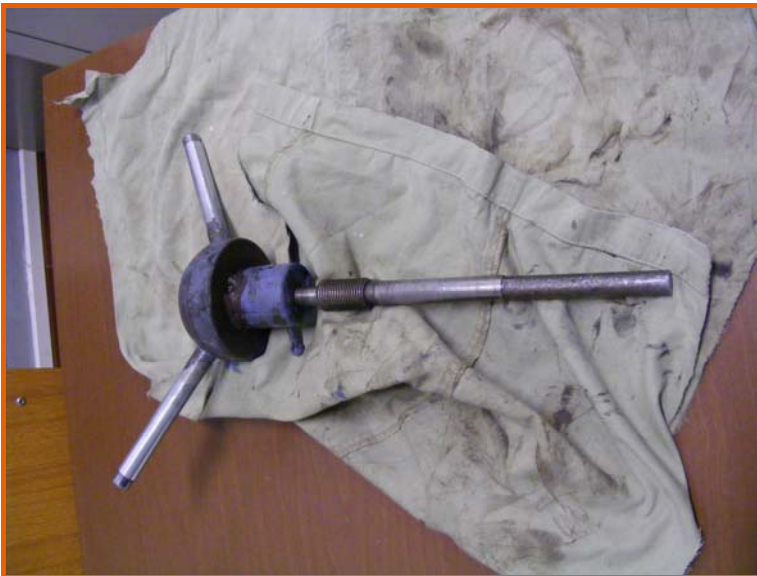
Volantino di regolazione

Il volantino è fuoriuscito con forza dalla sua sede a causa del cedimento della filettatura della madrevite e dell'elevata pressione nel circuito oleodinamico (140 bar).

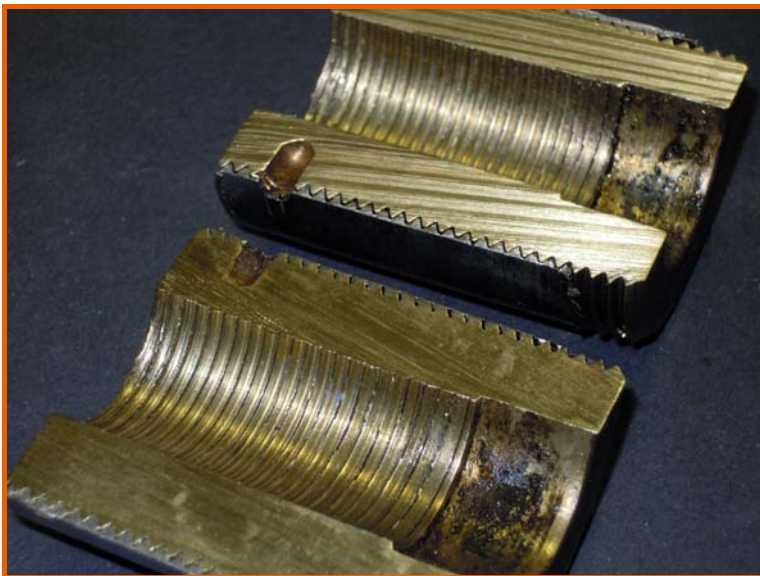
Filettatura di accoppiamento rovinata

Dall'indagine è emerso che il volantino automatico di regolazione era stato modificato dalla ditta sostituendolo con un volantino manuale. Questa modifica ha causato:

- una sollecitazione anomala della filettatura di accoppiamento;
- la mancanza di un fine corsa per impedire la fuoriuscita del volantino durante la regolazione compiuta dall'operatore;
- l'assenza di una protezione per evitare l'espulsione del volantino.

L'analisi dell'accaduto porta a riflettere sull'importanza e sulla veridicità dell'indicazione, esistente in letteratura che invita a non manomettere o modificare le attrezzature di lavoro senza la conoscenza di tutti i parametri e la preventiva progettazione dell'intervento. Indicazione che troppo spesso viene sottovalutata. A fini preventivi si ritiene che, dove sia possibile, gli interventi che richiedono la modifica di un'attrezzatura siano valutati e apportati dalla ditta costruttrice.
