FARÒ DEL MIO MEGLIO

a cura di Michele Montresor e Alberto Tieghi Servizio PSAL della ASL di Mantova

Che cosa è successo

Un operaio durante la fase di avvio di una fonderia di alluminio, a seguito della caduta di un pesante telaio di supporto delle billette di alluminio, ha riportato un trauma da schiacciamento alla testa che ne ha causato il decesso immediato.

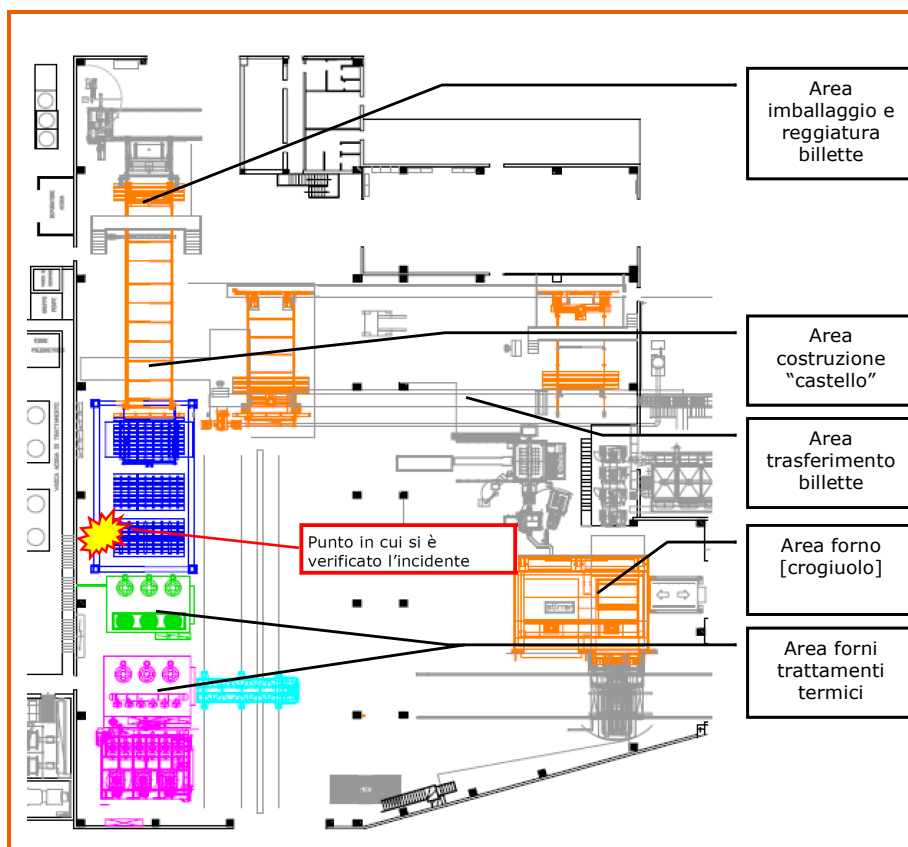
Figura 1: schema dell'impianto di lavorazione delle billette

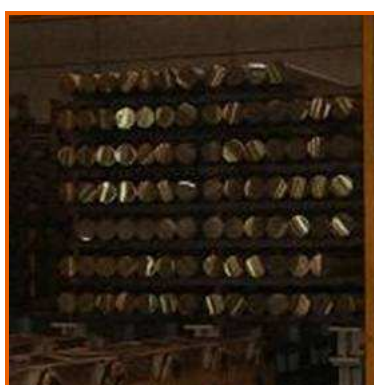
Figura 2: castello (o carica) con 7 strati, ciascuno costituito da 14 billette appoggiate su 8 traverse metalliche (ognuna del peso di circa 2 quintali) che mantengono distanziate le billette

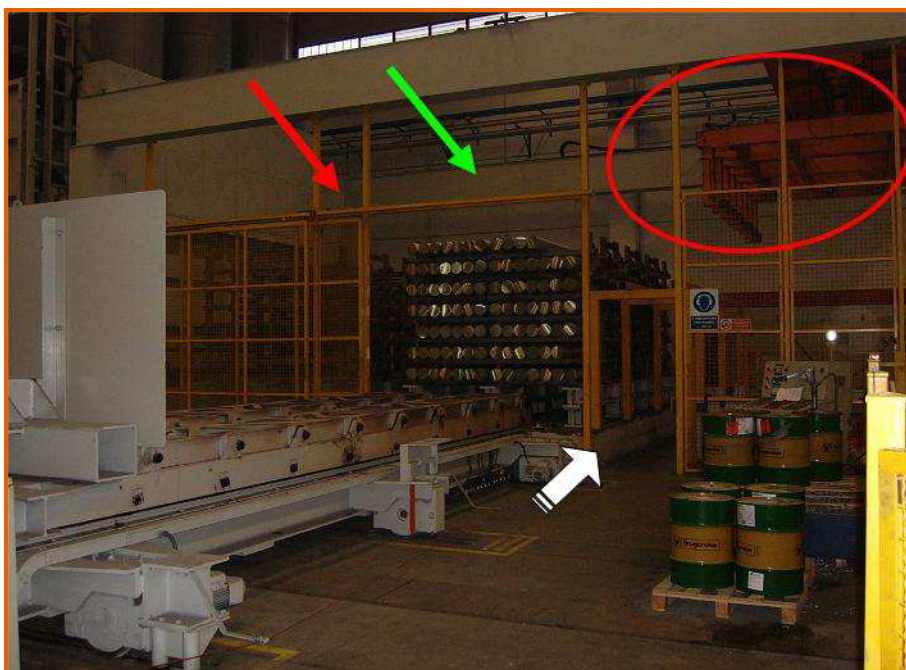
Le traverse di appoggio, in quest'ultima fase, vengono impilate al di sopra di un sollevatore mobile a forbice posto in una fossa al di sotto del pavimento, pronte a ricevere una nuova “carica” di billette (figura 3).

Figura 3: area di preparazione del castello (freccia verde = castello pieno; freccia rossa = castello vuoto); a destra del castello pieno la freccia bianca indica il portale di accesso al retro dell'impianto; indicato in rosso è visibile il carroponete impilatore/disimpilatore di billette

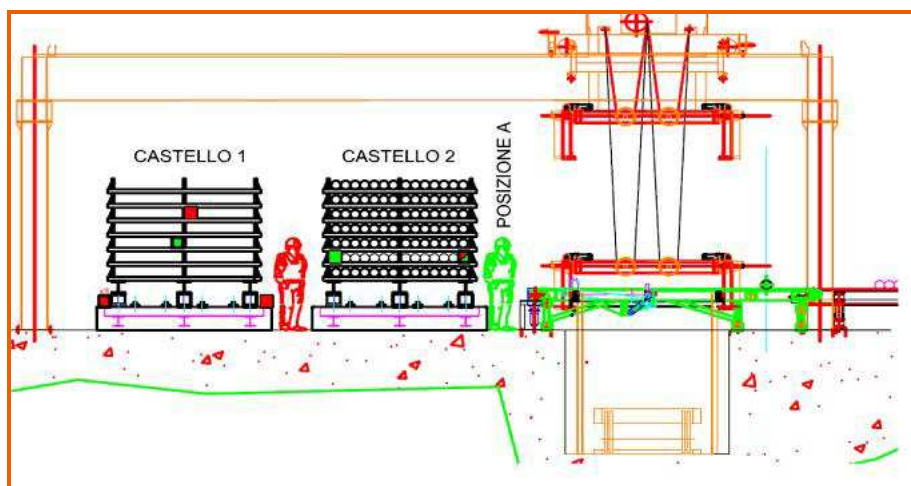
Per pesare l'alluminio occorreva rimuovere dall'impianto tutte le billette in lavorazione. Gli impianti della fonderia erano appena ripartiti e vi erano alcuni castelli con billette da trattare termicamente e altri castelli vuoti in attesa di essere caricati. In figura 4 è schematizzata la situazione al momento dell'incidento.

Figura 4: sezione dell'area di preparazione del "castello" al momento dell'incidento

Masil si è recato in prossimità del "castello 1" vuoto (figura 4), è salito sulla piattaforma di appoggio del castello e ha tolto i distanziali mobili.
