L'ARTE DI ARRANGIARSI

a cura di Maria Cristina Silvestri, Marilena Pisoni, Sandro Archetti, Emilio Duminuco – PSAL ATS Milano

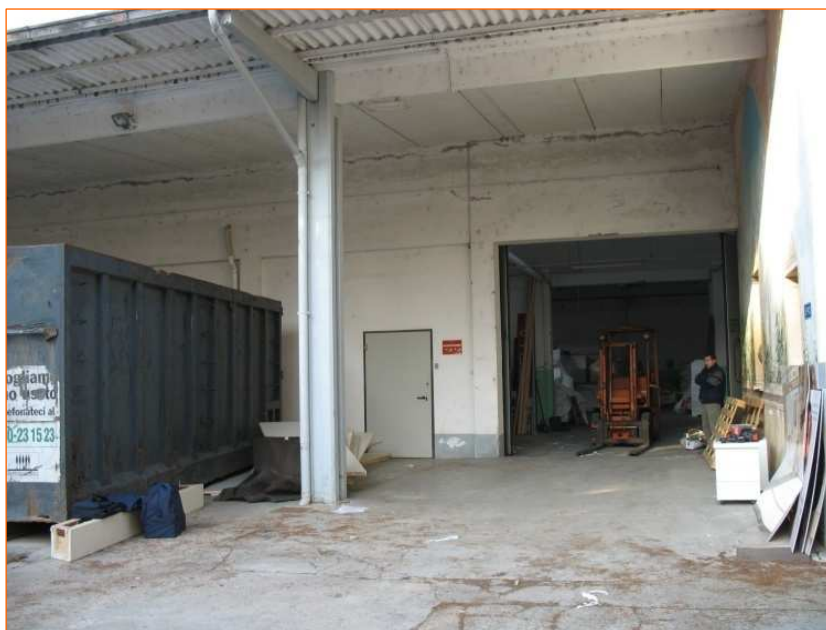
Figura 1 Ingresso al deposito. A sinistra container e dietro il pilastro, a terra, i pannelli

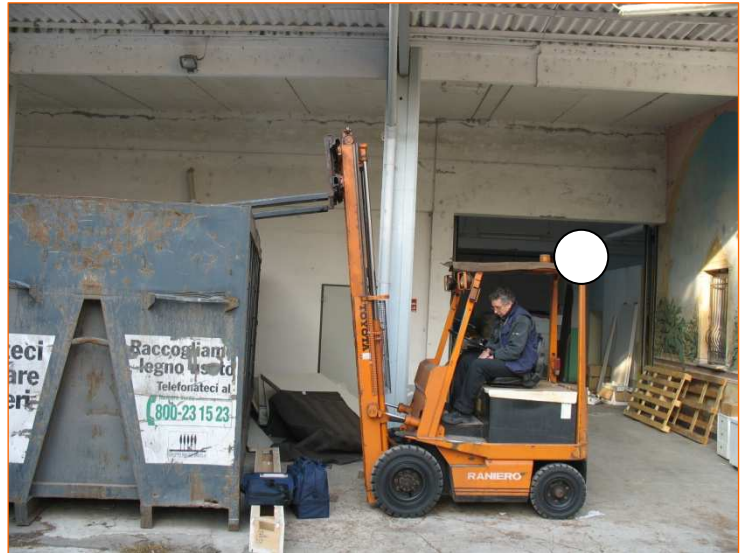
Figura 2: Posizione delle forche ed inclinazione del castello del carrello elevatore in fase di scarico all’interno del container. Al momento dell’infortunio, il carrello, col suo carico, si trovava tra il pilastro e la parete dell’immobile.

“Arrivato in corrispondenza del lato più lungo del container - dice Mario - incominciavo ad alzare le forche e, arrivato a circa 170 cm da terra, ho visto improvvisamente le tavole inclinarsi sulla destra, verso il muro, e in un attimo sono scivolte e cadute addosso a Gino che in quel momento vedevo in prossimità del muro. Non ho avuto il tempo per evitare la caduta dei pannelli”.

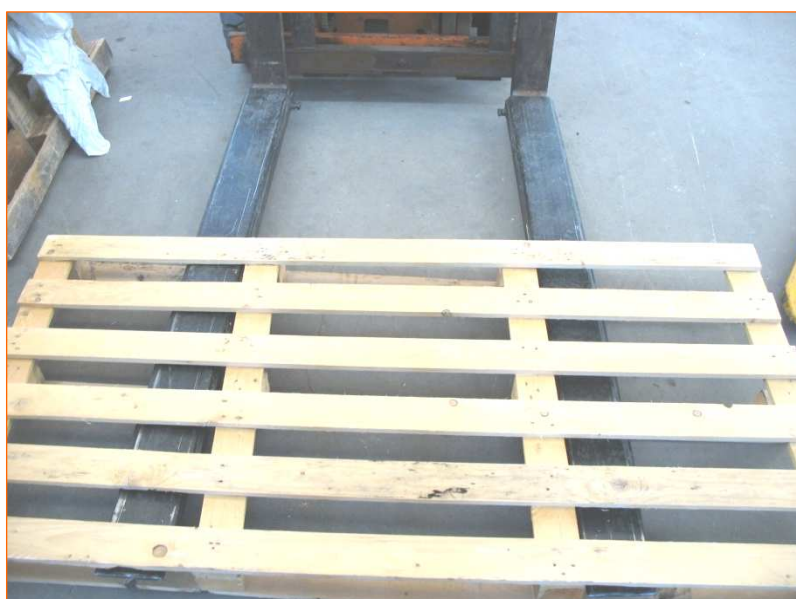
Non potendo far ciò, le forche erano state distanziate tra loro il più possibile. Nonostante non si potessero distanziare a sufficienza per adattarsi al bancale, le punte erano state divaricate grazie alla mancanza del fine corsa per la forca di destra che, infatti, è uscita dalla guida, come testimonia Angelo.

Figura 3: Forche divaricate

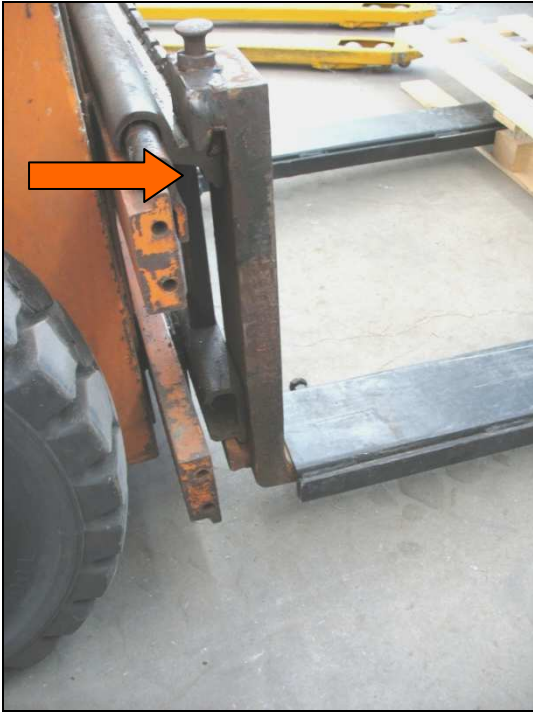
Figura 4: Forca destra – posizione extracorsa con l'allestimento di cui alla figura 3

È evidente che l'infortunio è stato causato dalla forzatura del sistema di carico, cioè aver voluto a tutti i costi ampliare l'apertura delle forche per riuscire a inserirle nel sistema di presa del bancale. Per fare ciò si è andati oltre al fine corsa della barra di scorrimento del castello del carrello elevatore, causando in tal modo la fuoriuscita della forca destra dalla barra.

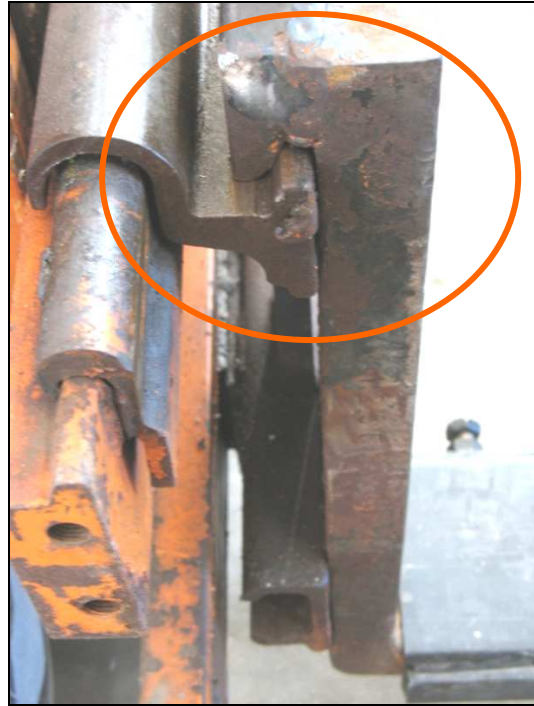
Figura 5: In evidenza mancanza fine corsa

Se la valutazione dei rischi fosse stata aggiornata prendendo in considerazione le operazioni svolte nel deposito, probabilmente ci si sarebbe accorti che il carrello elevatore, acquistato usato da pochi mesi, era privo dei fine corsa e che i bancali in uso e il castello del carrello elevatore erano incompatibili tra loro.

Su prescrizione dell'organo di vigilanza, l'azienda ha ripristinato i fine corsa delle forche del carrello elevatore. Ha inoltre sostituito la tipologia di bancali, acquistandone un tipo compatibile con il carrello elevatore in uso.

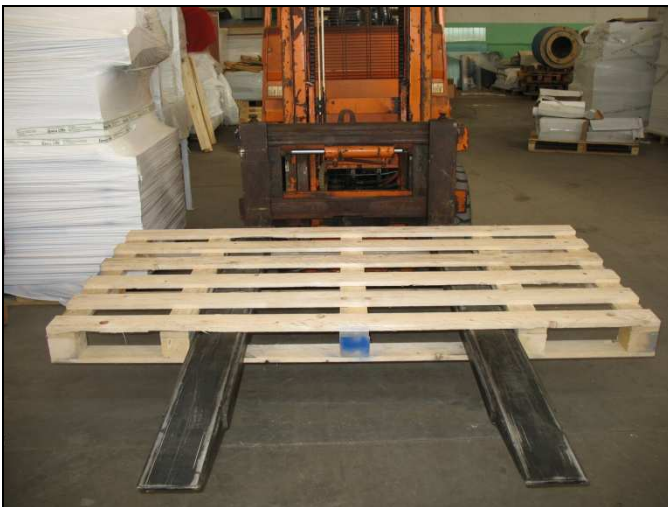
Figura 6: Carrello elevatore e bancale con dimensioni compatibili fra loro

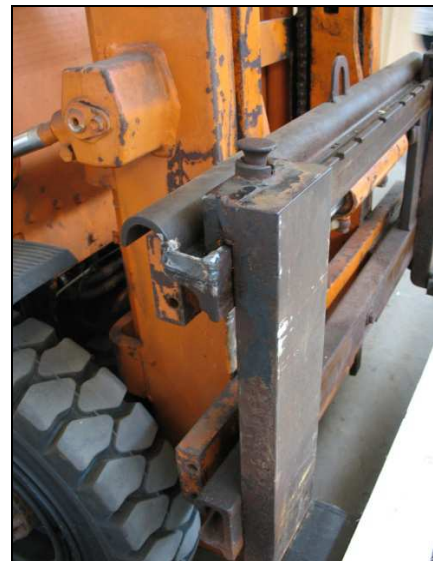
Figura 7: Particolare del fine corsa

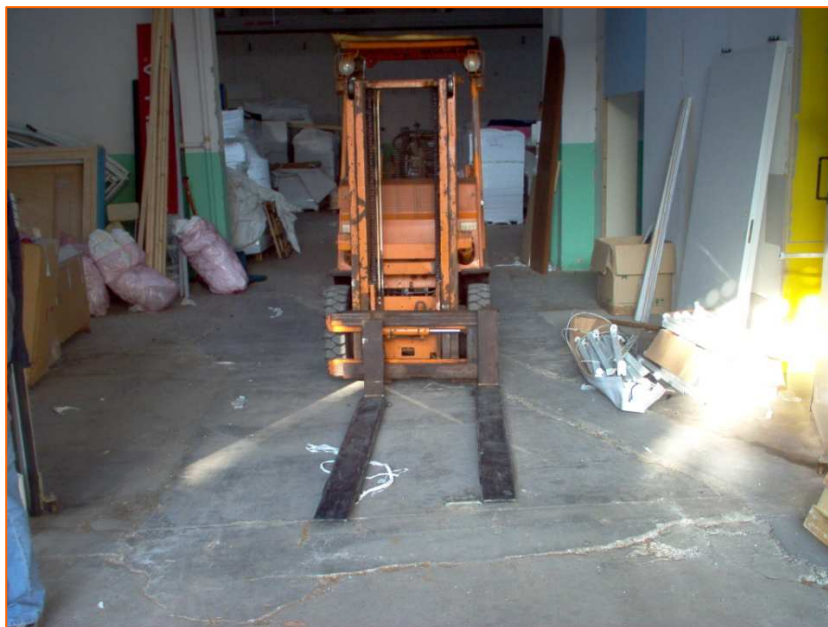
“Una sola delle forche era rimasta agganciata al castello del muletto. L'altra era a terra, non ricordo dove”.

Figura 8: Forca destra non agganciata alla piastra di supporto
