L'albero e io

A cura di Beatrice Terraneo, PSAL, ATS Brianza

Un operaio ha perso l’avambraccio mentre stava eseguendo, con uno straccio, la pulizia dell’albero di un miscelatore di vernici con l’attrezzatura in moto, presso una ditta metalmeccanica.

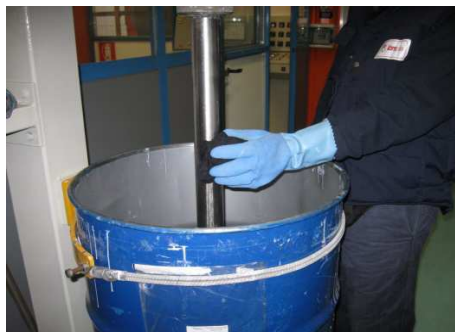
Dionigi non ha saputo spiegare come sia potuto accadere l'infortunio perché non riesce proprio a ricordare nulla degli attimi precedenti l'incidente; probabilmente lo straccio si è arrotolato intorno all'albero, imprigionando la sua mano calzata dal guanto e lui non è riuscito a contrastare il movimento dello stesso per liberarla: la mano è stata, quindi, trascinata in rotazione.

Figura 1: Ricostruzione modalità di pulizia dell'albero in moto

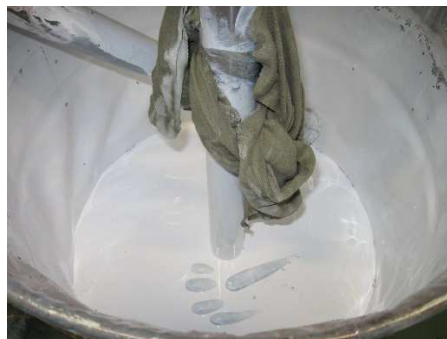
Nella foto scattata subito dopo il fatto è possibile notare lo straccio arrotolato attorno all'albero e il guanto immerso nella vernice ancora contenuta nel fusto

Figura 2: Reale situazione riscontrata nell'immediatezza dei fatti

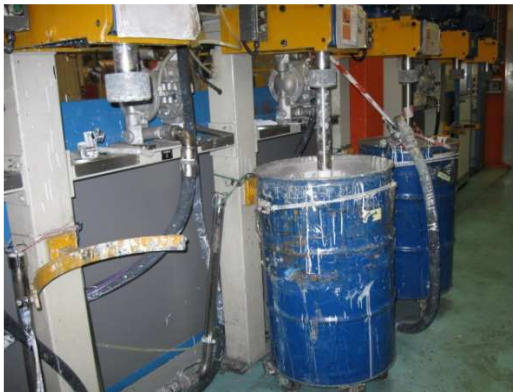
Figura 3: Linea miscelatori vernici

Inoltre l'inerzia dovuta al movimento di rotazione dell'albero fa sì che lo stesso non si fermi istantaneamente alla pressione del relativo comando, ma impieghi circa mezzo giro prima di fermarsi. I miscelatori non sono dotati di arresto di emergenza a bordo macchina; nelle vicinanze della porta d'ingresso, in prossimità del quadro luci del locale, è presente un arresto di emergenza unico per tutti i motori.

- uno riguardante l'**assetto della macchina**: assenza di un dispositivo di protezione in grado di impedire l'accesso all'albero in moto;
- l'altro riferito a **un'attività scorretta svolta dall'infortunato** ovvero la pulizia dell'albero in moto, che era **tollerata dall'organizzazione aziendale**. Lo stesso preposto che avrebbe dovuto vigilare sul corretto svolgimento dell'operazione di pulizia considerava tale pratica abituale.

La ditta ha progettato e installato un sistema di protezione che impedisce il contatto con parti in movimento, apporta le necessarie modifiche per permettere l'arresto del movimento dell'albero in caso di emergenza, aggiorna la valutazione dei rischi, elabora una specifica procedura scritta per la pulizia delle pale e prevede aggiornamenti sulla formazione specifica dei lavoratori e dei preposti.

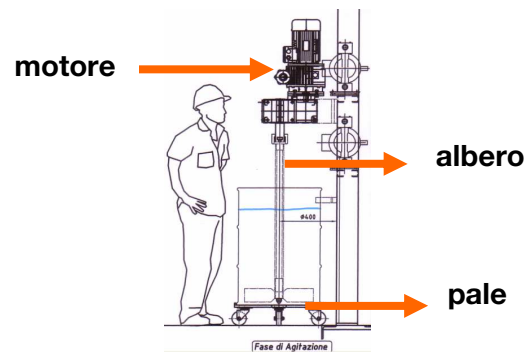
Figura 4: Miscelatore vernici

Il movimento di rotazione delle pale di miscelazione ha la funzione di omogeneizzare e mantenere in emulsione i componenti della vernice che, tramite un'apposita pompa, è aspirata dal fusto e convogliata alla cabina di verniciatura. E' possibile variare la velocità di rotazione delle pale, ma l'azienda utilizzatrice che è anche costruttrice del miscelatore non ha fornito il dato di giri al minuto che l'albero compie. A vederlo, però, si aveva la sensazione che girasse lentamente, **così lentamente da non suscitare alcuna paura**.

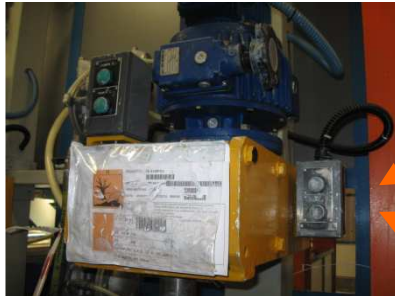
Figura 5: Particolare del motore del miscelatore

L'avviamento e l'arresto del movimento di rotazione dell'albero avvengono attraverso la pressione dei pulsanti posti sulla destra del motore, indicati dalle frecce sulle seguenti fotografie. L'identica conformazione e colore dei pulsanti non permette di distinguerli immediatamente a colpo d'occhio; l'indicazione della funzione svolta dai comandi ("start agitatore" e "stop agitatore") è riportata sopra ciascun pulsante, ma la scritta non è chiaramente visibile poiché parzialmente cancellata dall'uso.

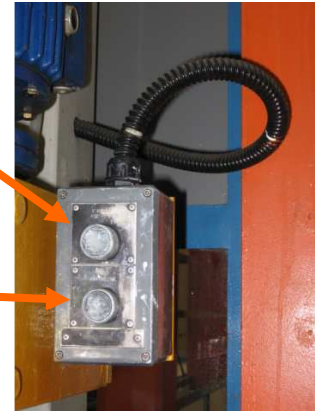
Figura 6: Particolare dei pulsanti d'avvio e d'arresto del motore del miscelatore
