## FUORI DAL TUNNEL

a cura di Walter Lazzarotto, Servizio Pre. S.A.L della Asl NO

### Cosa è successo

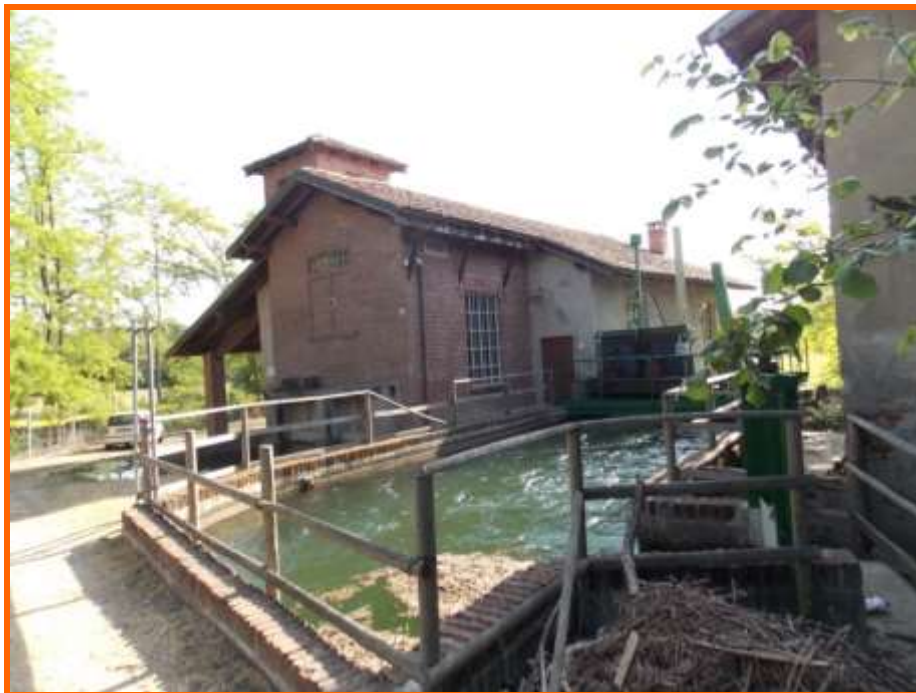
L'infortunio è avvenuto nell'autunno del 2013, in tarda mattinata verso le undici e mezza nei pressi di un edificio, un vecchio mulino, all'interno di un parco dove è stata realizzata una centrale idroelettrica che sfrutta il salto d'acqua presente in un canale irriguo (figura 1).

Figura 1: Mulino in cui era stata ricavata la centrale idroelettrica

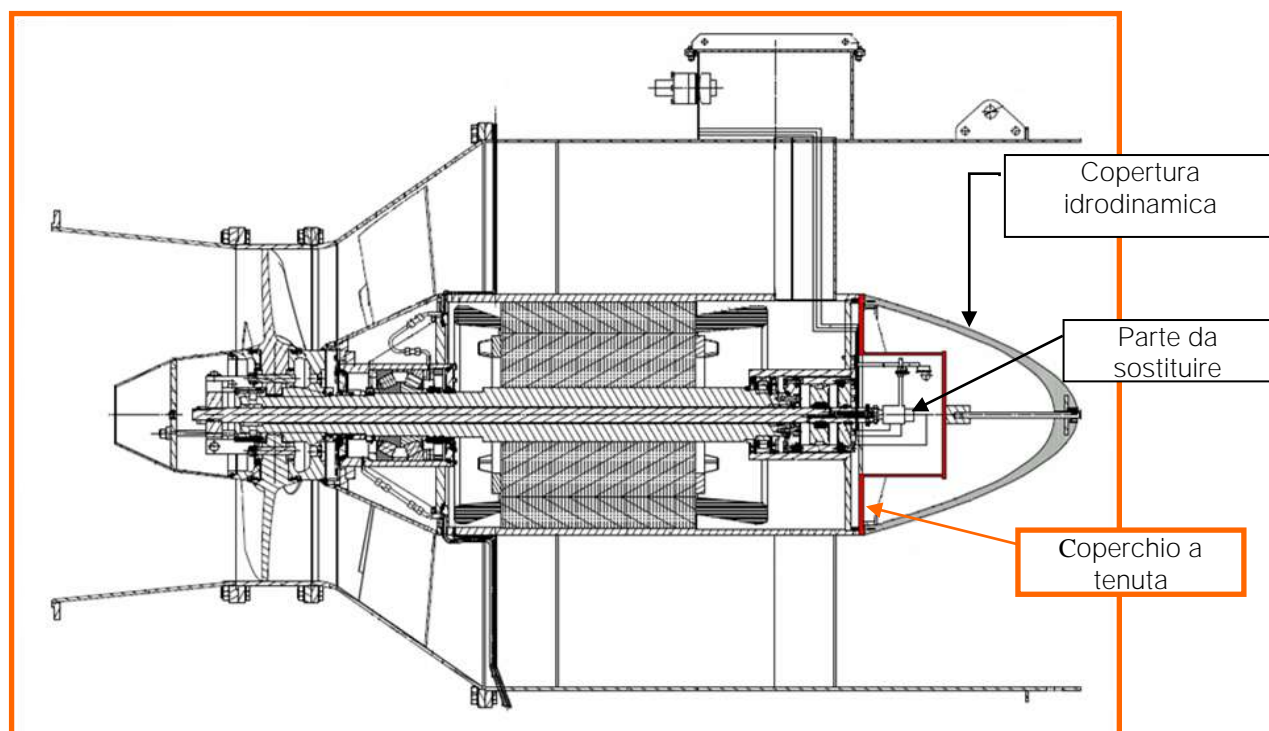
Figura 2: Schema di funzionamento della turbina

Hanno quindi smontato prima il bulbo idrodinamico in vetroresina e poi il coperchio che sigilla da possibili infiltrazioni di acqua il corpo che contiene la parti meccaniche ed elettriche della turbina. Il coperchio del diametro di 75 centimetri e del peso di circa 75 kg è tenuto in sede da 20 viti a testa cava esagonale in acciaio inox posizionate lungo il suo perimetro (figura 2).

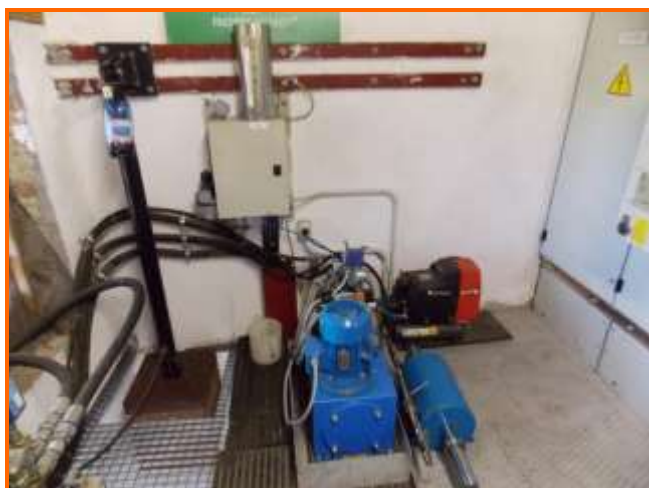
All'interno della turbina, per evitare infiltrazioni di acqua, viene mantenuta una pressione di circa 1,5 bar. Il sistema di pressurizzazione è controllato tramite un compressore situato nella sala controllo posta nel vecchio mulino (figura 3).

Figura 3: Sala controllo con sistema di pressurizzazione dell'impianto a turbina

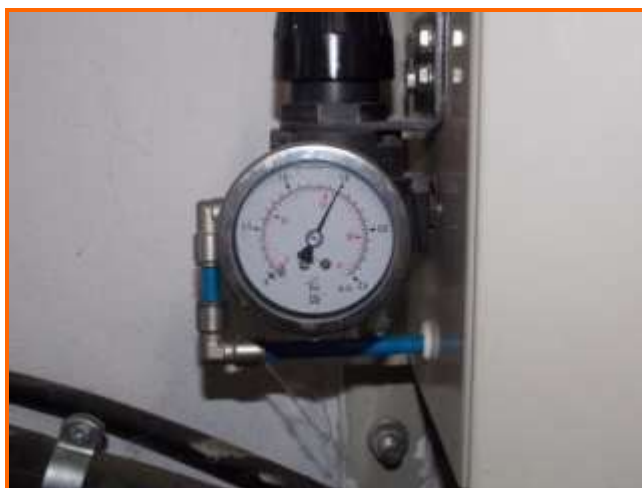
La pressione, che era invece di 1,5 bar (figura 4), ha prodotto una forza sul coperchio sufficiente a spezzare le quattro viti rimaste e a proiettare il coperchio fuori dalla propria sede. Il sistema di fissaggio del coperchio con il paranco alla volta del tunnel ha ridotto il raggio di proiezione del coperchio limitando la forza di impatto contro i due lavoratori.

Figura 4: Dettaglio del manometro (indica 1,5 bar)

Sicuramente Achille ha avuto un comportamento superficiale nel controllare la pressione della turbina probabilmente anche a causa della perfetta conoscenza dell'impianto che lui stesso aveva realizzato.

Questo comportamento è stato possibile probabilmente anche a causa di un inefficace sistema di trasferimento delle informazioni tra le parti coinvolte nei lavori di manutenzione. Il responsabile della ditta di manutenzione in collaborazione con il committente non ha predisposto un sistema che prevedesse il passaggio delle informazioni sui rischi presenti e soprattutto sullo stato del sito di lavoro, affidandosi esclusivamente a comunicazioni verbali e alla conoscenza dell'impianto da parte dei lavoratori.

Le normative tecniche sulle manutenzioni prevedono l'utilizzo di uno strumento semplice ma efficace per la trasmissione delle informazioni sui rischi delle attività da svolgere, denominato "permesso di lavoro" come definito dalle norme UNI EN 10148 e UNI EN 10449.

In tale documento "il committente indica i rischi specifici nell'ambiente in cui l'assuntore dovrà operare e le operazioni *preliminari* all'esecuzione dei lavori" (UNI EN 10148 punto 3.1).
