## UNA “CULLA” PERICOLOSA

a cura di Angela Griffa, Francesco Rustichelli, Servizio Pre.S.A.L. della Asl TO5

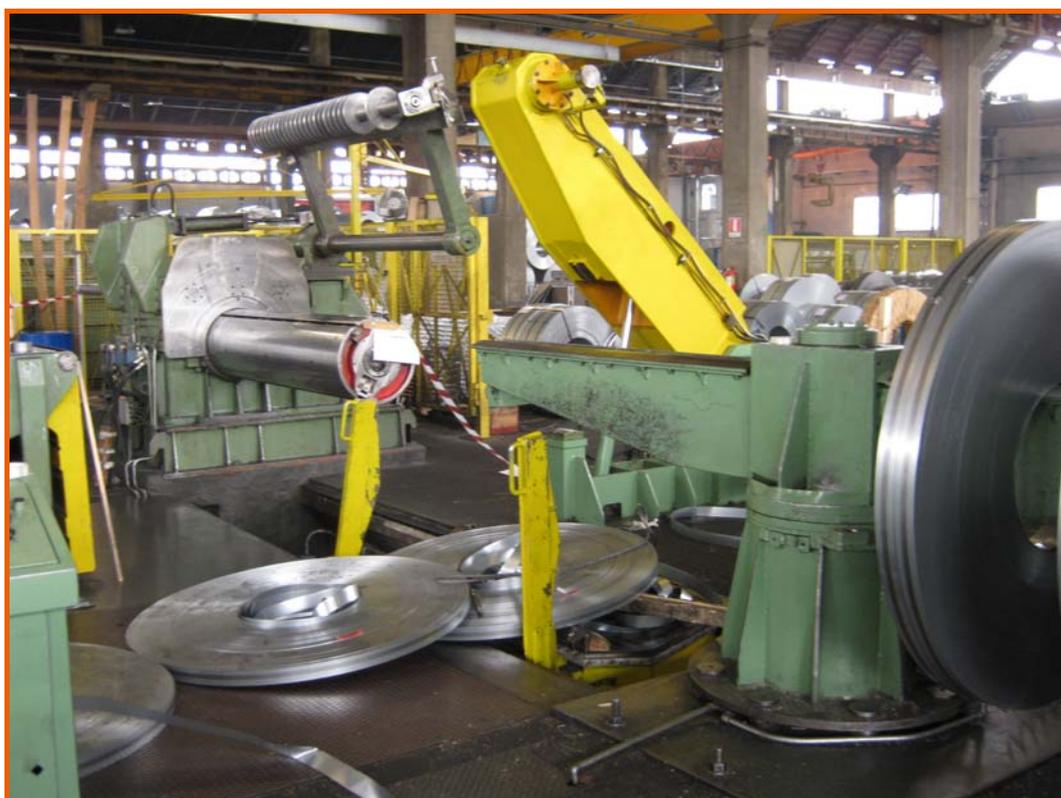
*Luogo dell'infortunio  
da altra angolazione*

*Aspo*

*Braccio della giostra*

*Culla*

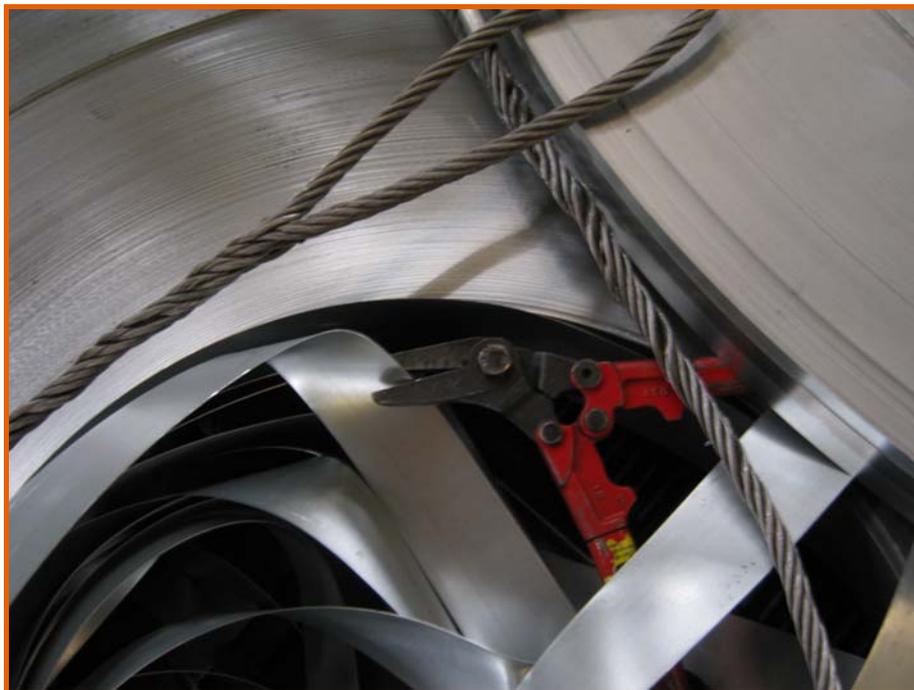
Un collega di Giovanni si è accorto che alcune spire interne fuoriuscivano dal foro centrale di tre *coil* estratti dall’aspo e depositati temporaneamente sulla culla e ha chiesto a Giovanni di intervenire. Giovanni allora, si è avvicinato alla culla per tranciare le spire con un paio di cesoie normalmente utilizzate per tagliare le reggette metalliche.

*Cesoie utilizzate dall'fortunato per tagliare le spire di lamiera fuoriuscite dal foro centrale del coil prima dell'incidente*

L’installazione di barriere fotosensibili intorno alla pericolosa “area di stoccaggio temporaneo” permette di arrestare i movimenti della macchina qualora si renda necessario l’intervento dei lavoratori. In particolare, l’eventuale taglio delle spire deve essere previsto dopo che i *coil* sono stati trasferiti sulla giostra.

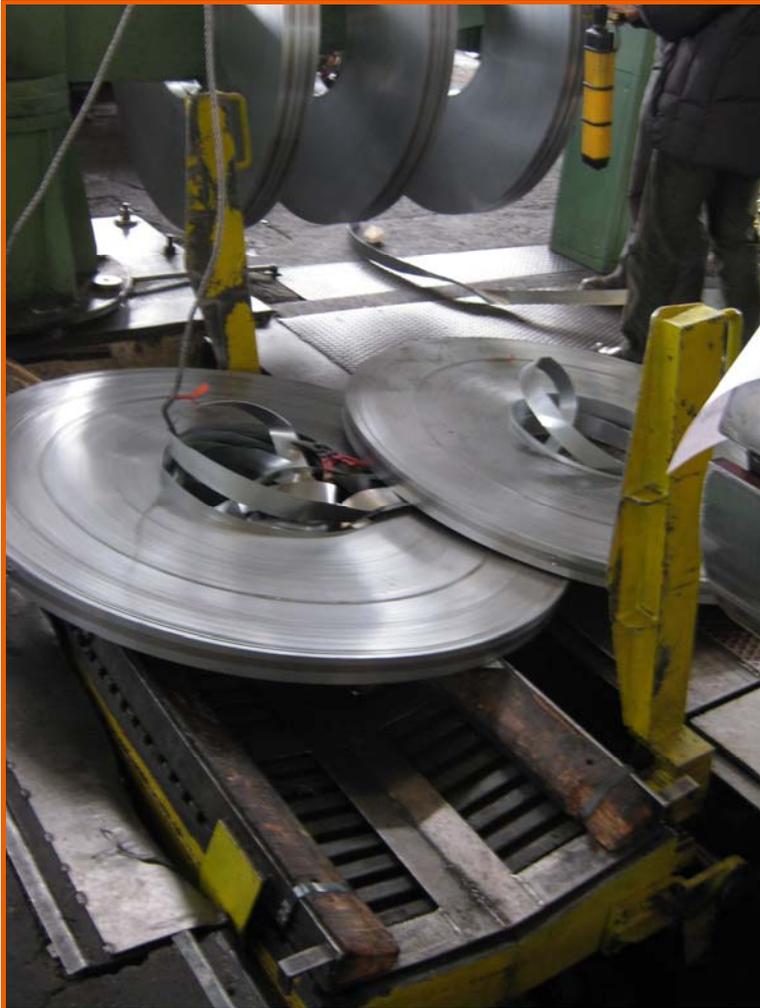
I tre *coil* si sono inclinati e si sono rovesciati schiacciando Giovanni contro l’aspo avvolgitore che si trovava alle sue spalle. A nulla è servito il tentativo del collega di fermare i *coil* che, per una sorta di effetto “domino”, sono caduti sul torace di Giovanni che è rimasto intrappolato fra la testa dell’aspo e i *coil* in caduta.

Continuando a scivolare, i *coil* hanno trascinato a terra il corpo di Giovanni e lo hanno schiacciato contro la superficie della culla. I colleghi sono accorsi prontamente per liberarlo ma Giovanni di lì a poco, dopo aver detto “*non respiro non respiro*”, è deceduto.

*Due coil coricati a terra: uno di essi appoggia sulla culla dove, prima dell'infortunio, si trovava in posizione verticale*

Il trasferimento dei *coil* dall'aspo alla culla non avveniva in condizioni di sicurezza perché le caratteristiche strutturali della culla e il rapporto dimensionale dei *coil* non ne garantivano la stabilità.

La messa in sicurezza di queste lavorazioni comporta la modifica del profilo della culla, che deve essere dotata di “spallette” e di dispositivi di blocco in grado di impedire il ribaltamento dei *coil*.

Inoltre, deve essere regolamentato lo stoccaggio temporaneo dei *coil* sulla culla nei casi in cui il rapporto dimensionale li renda potenzialmente instabili.

Devono altresì essere coperti tutti i varchi a pavimento che i movimenti della culla lasciavano accessibili.
