GIOVANI LAVORATORI... VECCHIE ABITUDINI

a cura di Marisa Saltetti, Pietro Corino, Davide Bogetti, Servizio Pre.S.A.L. della Asl CN2

Che cosa è accaduto

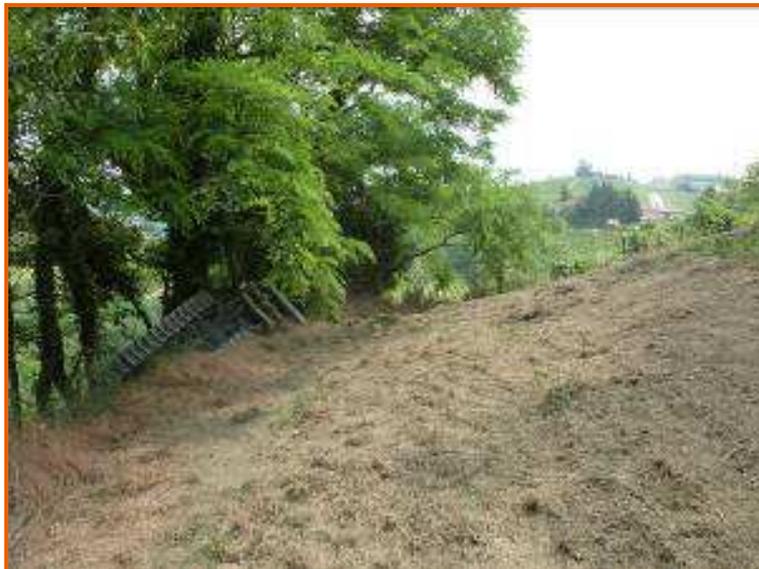
Durante la manovra d'inversione di marcia, Carlo ha perso il controllo del mezzo e si è ribaltato, terminando la sua corsa contro alcuni alberi presenti nella parte bassa del terreno.

Il mezzo è rimasto incastrato nella vegetazione, mentre Carlo è stato sbalzato dal posto di guida finendo in una piccola scarpata sottostante. Il corpo di Carlo è stato trovato dal padre. Purtroppo, a nulla è servito l'intervento del 118 con tentativo di rianimazione.

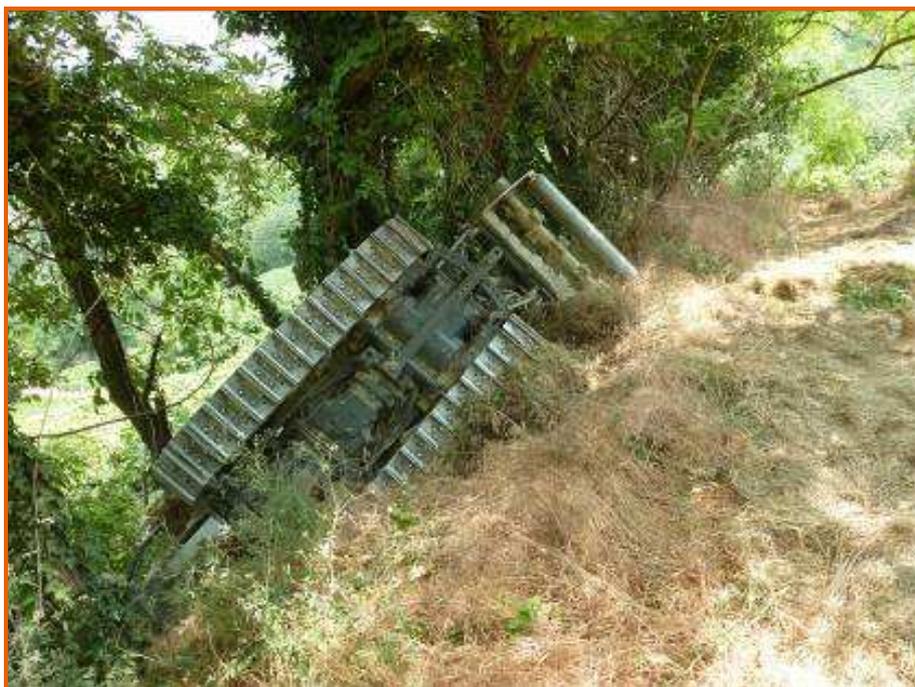
Carlo non aveva attivato il dispositivo di protezione che, qualora la trattrice si fosse piegata su un fianco, ne avrebbe impedito il ribaltamento.

Inoltre, il mancato utilizzo delle cinture di sicurezza ha fatto sì che il corpo di Carlo venisse sbalzato nella scarpata sottostante.

È purtroppo evidente che la principale delle misure di prevenzione da suggerire sarebbe quella di utilizzare in modo adeguato i dispositivi di protezione di cui sono dotate le attrezzature di lavoro.

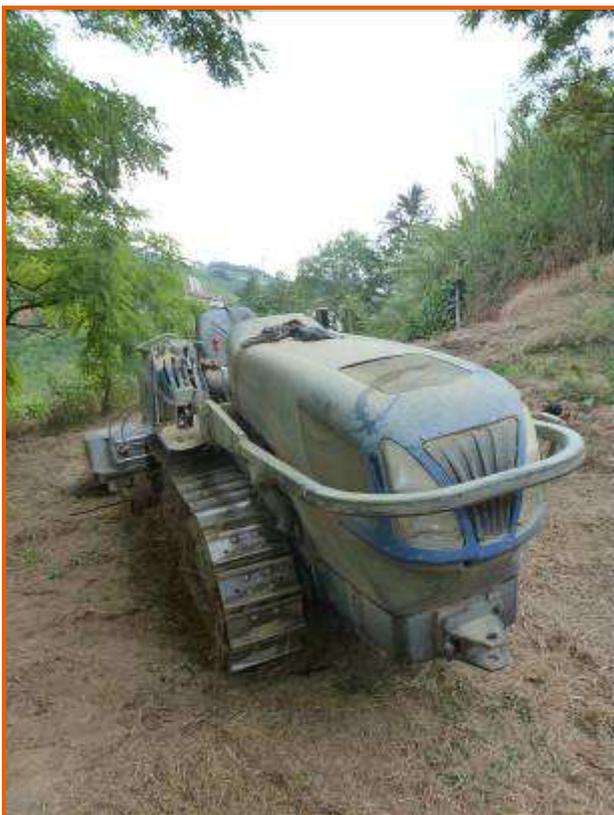
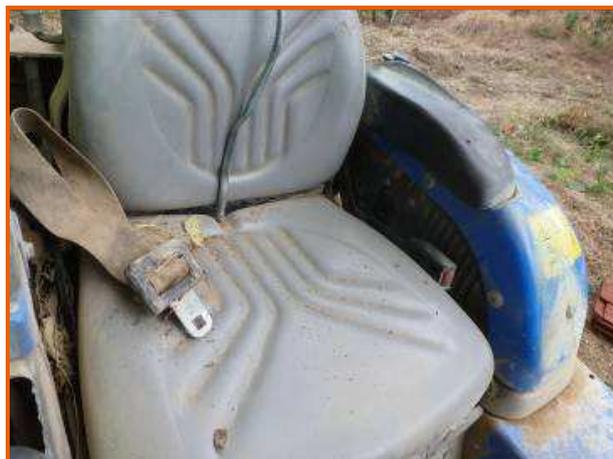
Tutte le attrezzature mobili con operatore a bordo, in particolar modo i mezzi agricoli, devono essere dotati di dispositivi di protezione che impediscano al mezzo, in caso di ribaltamento, di capovolgersi e di rotolare e di dispositivi di ritenzione del conducente (cinture di sicurezza). Questi dispositivi per essere pienamente efficaci devono essere utilizzati in contemporanea. La trattrice coinvolta in questo infortunio era stata immatricolata da soli quattro mesi ed era dotata di tali misure di sicurezza, ma il dispositivo di protezione in caso di capovolgimento risultava costituito da un roll-bar anteriore abbattibile. Perché abbattibile?

Prima di salire sulla trattrice, Carlo non aveva posizionato correttamente il dispositivo di protezione e, successivamente, non si era assicurato con la cintura di sicurezza, che si trovava slacciata dietro al sedile.
