## Quel mattino di nebbia

a cura di Mauro E. Campari, ATS Milano

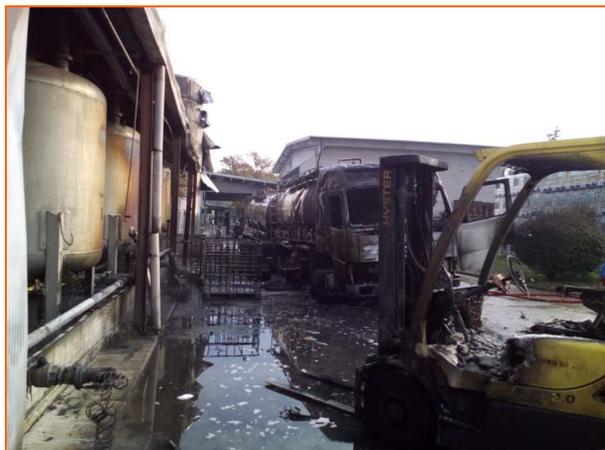
**Figura 2: la scena dell'incidente e quello che rimane dei mezzi coinvolti**

primo riguarda una variazione delle modalità di scarico che, effettuato direttamente nelle cisternette produceva una grande quantità di vapori di solvente. **I rischi che comportava questa nuova modalità di scarico non erano stati valutati.** Si tratta di fattori che avevano un forte impatto non solo sul rischio di incendio ma anche sulla esposizione dei lavoratori a sostanze chimiche pericolose. Valutare i rischi voleva inoltre dire prendere in considerazione la presenza di vapori di solvente e di tutte le potenziali sorgenti di accensione.

La valutazione avrebbe dato gli strumenti per poter scegliere se controllare i rischi con misure di prevenzione o forse, dopo la valutazione, si avrebbe avuto la chiara indicazione che questa modalità di scarico non si sarebbe potuta fare in modo sicuro.
