## CON LE MIGLIORI INTENZIONI...

*a cura di Michele Montresor, Servizio PSAL della ASL di Mantova*

### Che cosa è successo

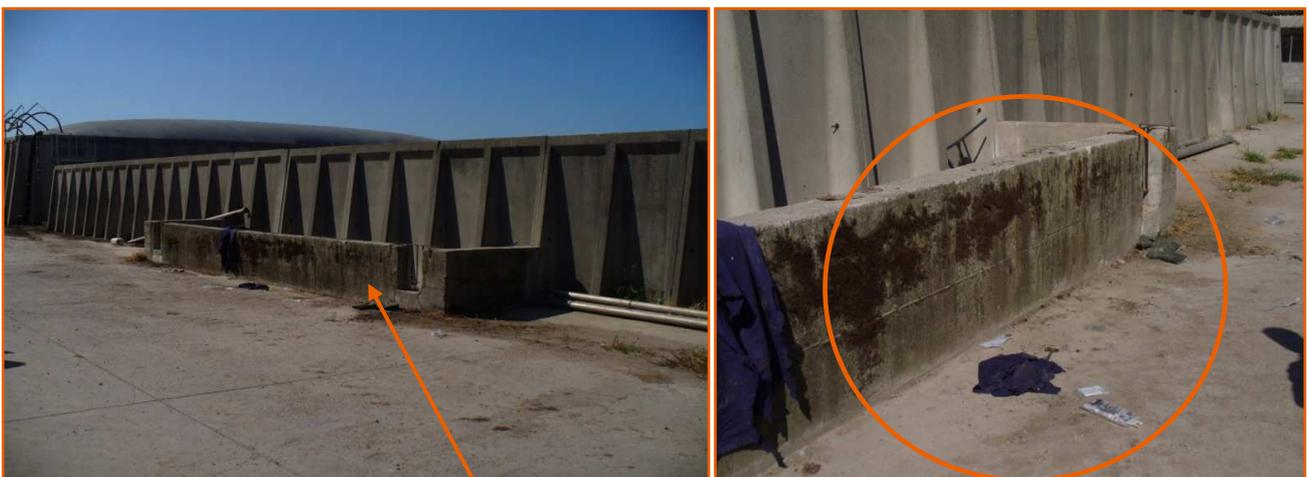
**Figura 1:** muretto perimetrale della vasca di prelievo dei liquami posta in adiacenza alle due vasche di stoccaggio delle deiezioni dei maiali; le immagini si riferiscono al luogo dell'evento visto da due angolazioni diverse. In particolare l'area dove è avvenuto l'incidente è quella a destra cerchiata in rosso.

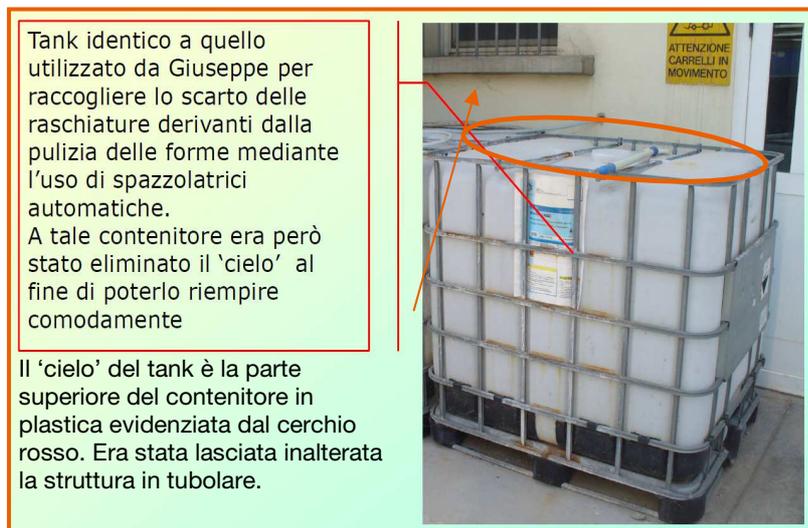
**Figura 2:** cisternetta (tank) utilizzata per lo smaltimento degli scarti alimentari.

*Il tank l'ho modificato io circa un anno e mezzo fa ed avevo chiesto a Giovanni la possibilità di utilizzarlo in quanto ritenevo fosse "a perdere". Ne ho tagliato il "cielo" mantenendone inalterata la struttura in tubi di acciaio. Dopo tale operazione l'ho reso disponibile al magazzino formaggio collocandolo all'esterno, vicino agli impianti di climatizzazione aria; non essendo un'area coperta avevo tolto il tappo alla base perché potesse drenare l'acqua piovana.*

- Non si fosse fatto un uso improprio del tank modificato, vietato dal fornitore che lo aveva lasciato al caseificio. Infatti sul tank era riportato: *"E' vietata ogni manomissione od uso improprio. La mancata restituzione o eventuali danni saranno addebitati"*. Ciononostante il contenitore è stato manomesso eliminando la parte superiore (cielo) dell'unità in plastica, per favorire l'introduzione dello scarto alimentare. Il tank era utilizzato dalla ditta fornitrice di prodotti chimici per il loro trasporto e stoccaggio presso il cliente. I proprietari avrebbero dovuto ritirarlo, tuttavia questo non è avvenuto nemmeno dopo il recesso del contratto con l'azienda fornitrice.

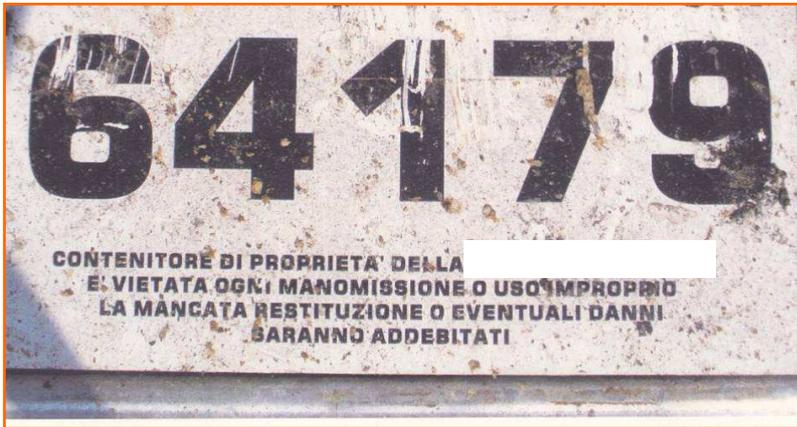
**Figura 3:** indicazioni sull'uso del tank, riportato all'interno dell'etichetta saldamente ancorata alla struttura in tubolare d'acciaio del contenitore utilizzato da Giuseppe.

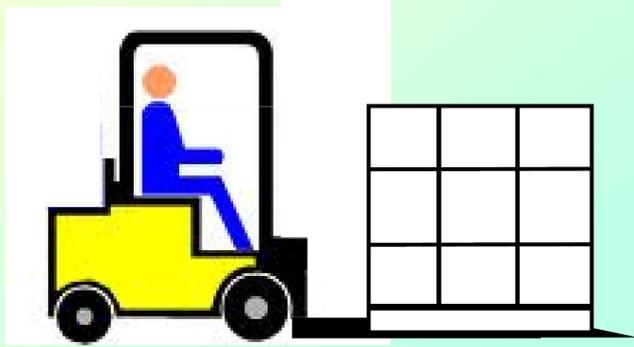
**1: prelievo del tank dall'area di deposito  
posta in prossimità del caseificio**

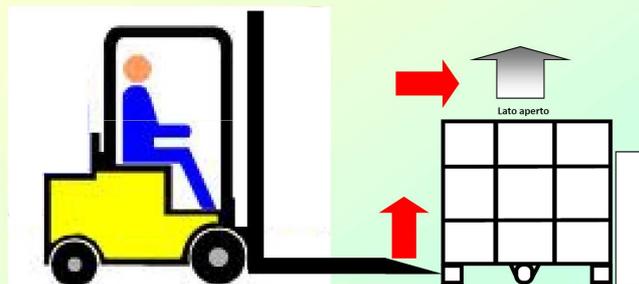
**2: sollevamento del tank con la sola punta  
delle forche**

N.B. le frecce rosse indicano i movimenti **simultanei** di avanzamento carrello e sollevamento forche che consentono la **rotazione** della cisternetta sullo spigolo del muretto

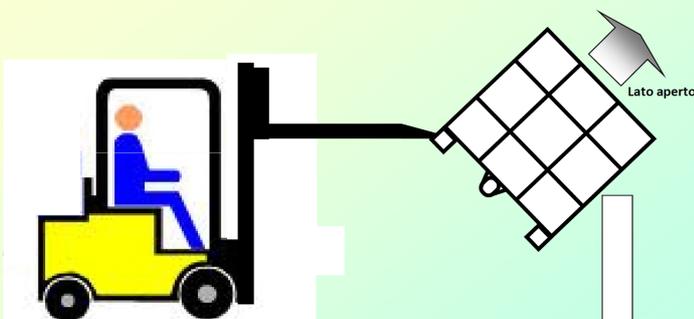
**3: sollevamento del tank e posizionamento sul  
bordo della vasca liquami**

sollevamento e contemporaneo avanzamento del carrello elevatore al fine di posizionare il fianco del tank sul muretto in "equilibrio metastabile"

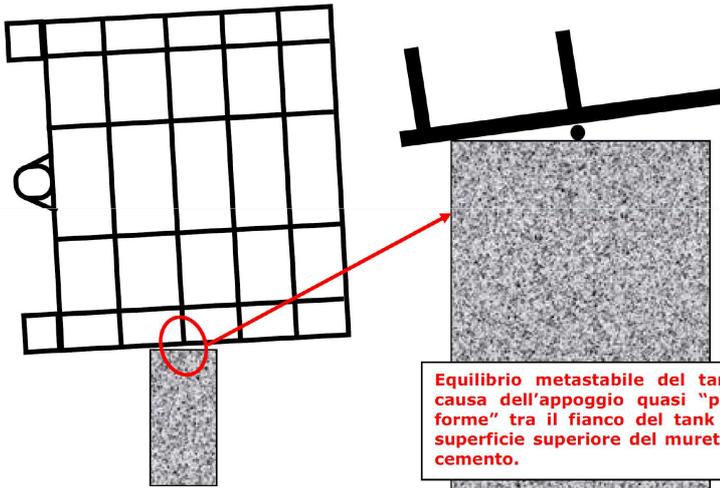
Rappresentazione grafica dell'appoggio del tank sul muretto:

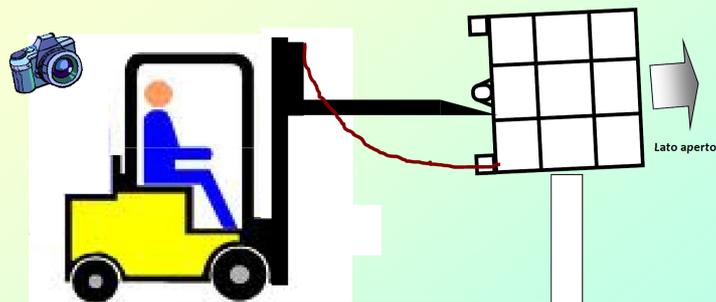
4: aggancio della catena

Aggancio della catena e successiva spinta del tank all'interno della vasca per lo 'scarico' del rifiuto nella vasca dei liquami.

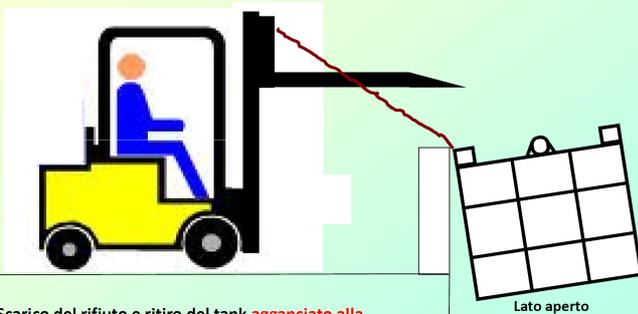
5: scarico del tank e suo recupero

Scarico del rifiuto e ritiro del tank **agganciato alla catena** mediante sollevamento delle forche dopo aver provveduto al completo svuotamento del suo contenuto.

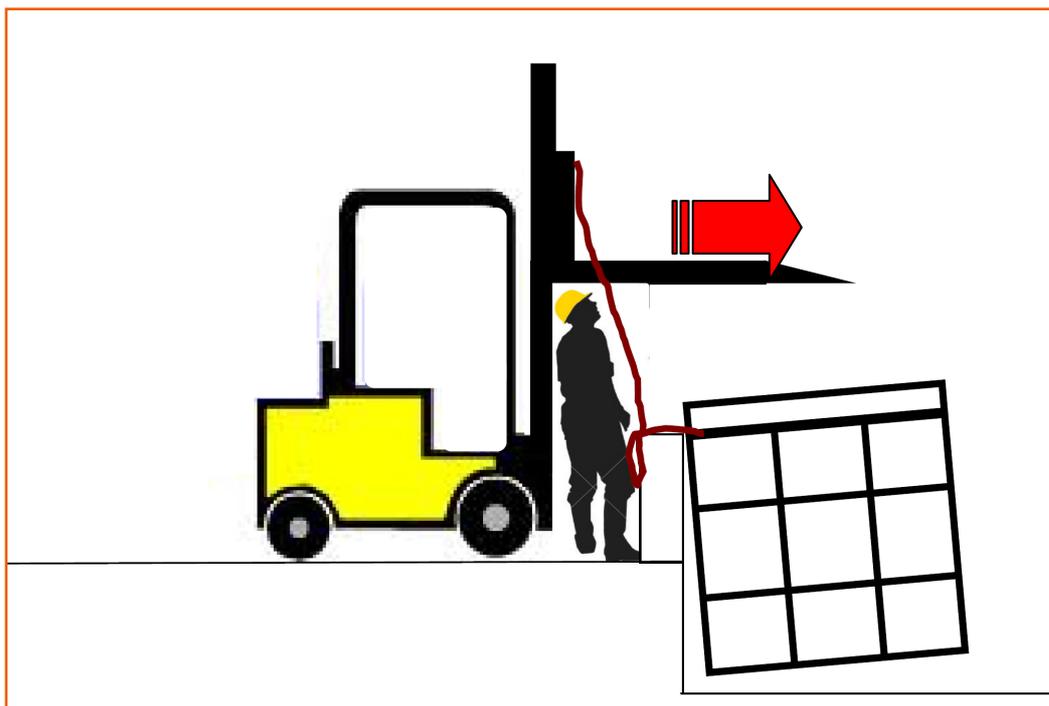
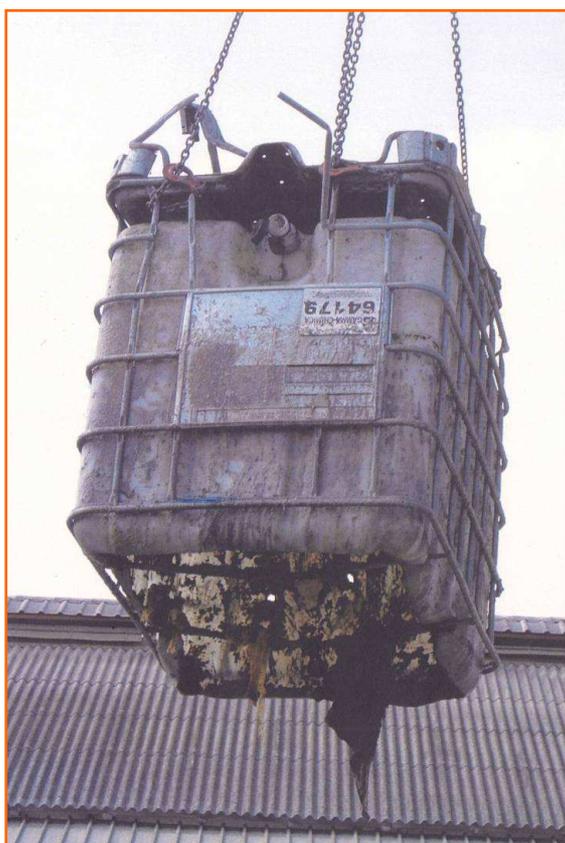
**Figura 6:** fase di recupero del tank caduto all'interno della vasca liquami. Si può osservare l'eliminazione del "cielo" della parte in plastica e bel visibile l'etichetta riportante il n° identificativo definito dal fornitore del prodotto chimico.

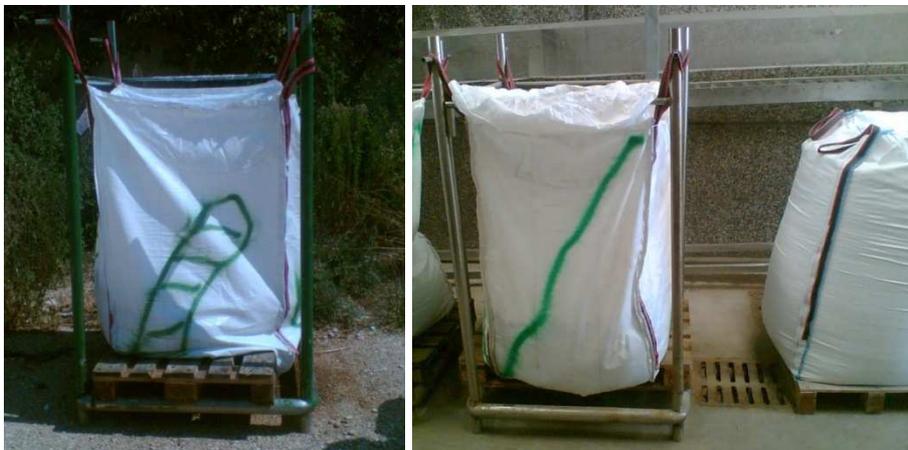
**Figura 7:** modalità di stoccaggio adeguata per la detenzione del rifiuto alimentare e per la sua movimentazione da condursi da parte di ditta autorizzata [ai sensi del D.Lgs 5 febbraio 1997 – cd Decreto Ronchi].

Trattandosi di rifiuto alimentare, esso va stoccato in modo adeguato per il successivo smaltimento da parte di ditta autorizzata. Il carrello è stato rottamato e sostituito con altro usato ma a norma.
