## IL BUIO,..... ALL'IMPROVISO

a cura di Michele Montresor, Servizio PSAL della ASL di Mantova

### Che cosa è successo

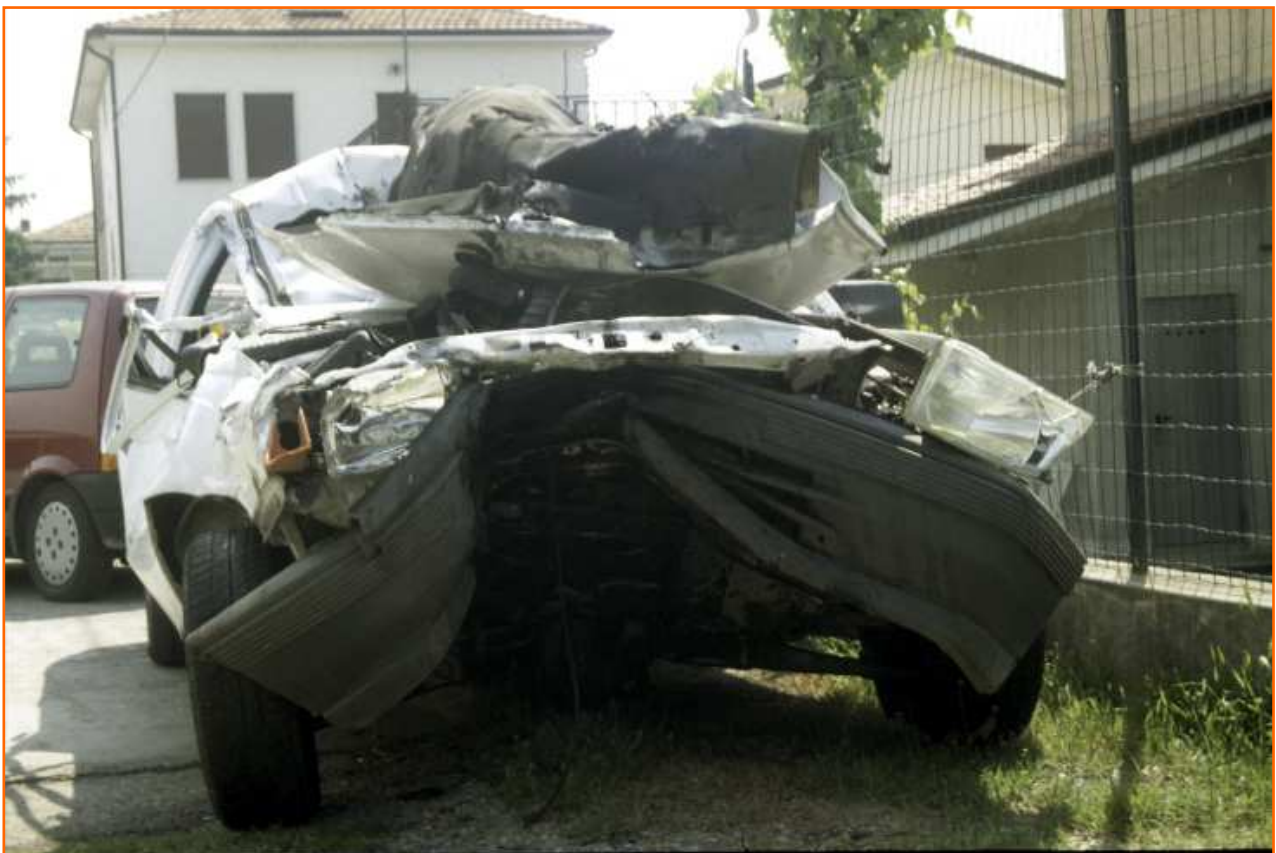
L'auto ha centrato in pieno le ruote gemellate del rimorchio e le lamiere vi si sono "agganciate" determinando così l'unione dei due mezzi che sono stati divisi solo con l'ausilio dei pompieri intervenuti sul posto poco dopo.

Per un puro caso fortuito l'auto ha centrato le ruote gemellate sinistre del Tir determinando così la salvezza di Alberto; è verosimile prevedere che se invece si fosse "infilata" nello spazio tra le coppie delle ruote, l'effetto decapitazione sarebbe stato inevitabile.

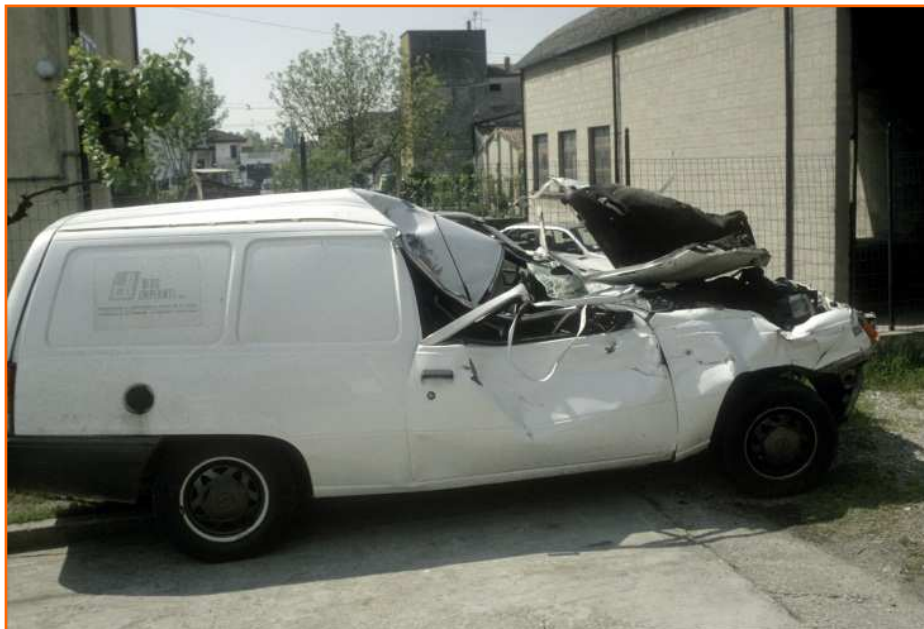
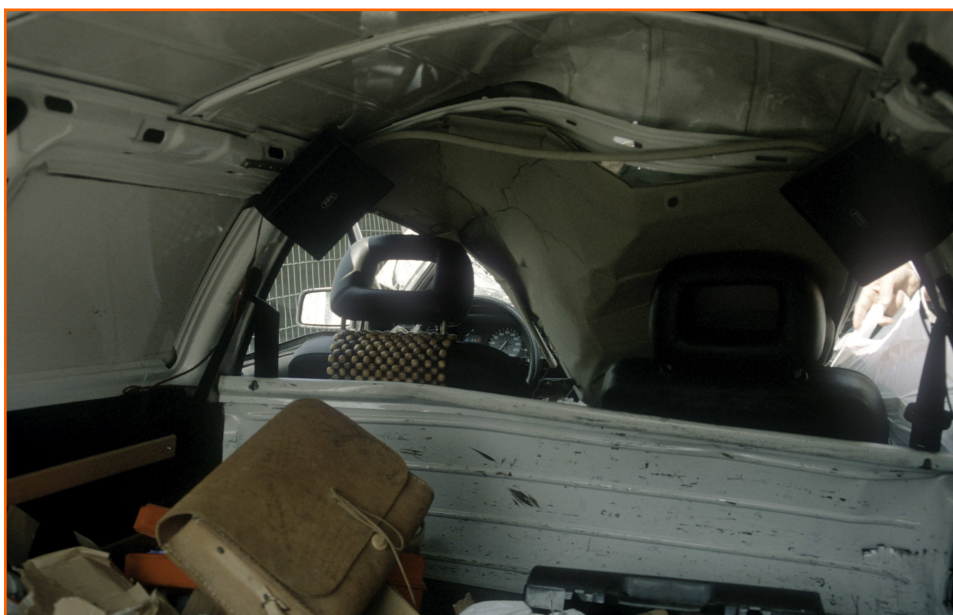
Comunque anche così la speranza di vita è rimasta appesa solamente all'uso delle cinture di sicurezza che, saggiamente, ha utilizzato. Se vi fosse stato un passeggero, la sua fine sarebbe stata certa.

Quel giorno Alberto è stato fortunato, ma anche l'uso delle cinture di sicurezza, **all'epoca non ancora obbligatorie**, ha contribuito a salvargli la vita; se non l'avesse fatto, oggi non potrebbe raccontare la sua storia. Quel giorno pochi centimetri hanno fatto la differenza; se l'auto si fosse infilata tra le ruote del rimorchio, sarebbe passata sotto con conseguenze assolutamente prevedibili. Invece, centrando le ruote gemellate l'abitacolo gli si è accartocciato intorno, tant'è che il tetto dell'auto, dal suo lato, gli ha rotto gli occhiali da sole, mentre dall'altro si è appoggiato al sedile del passeggero.
