## VINO AMARO

a cura di Alessandro Sansonna e Fabio Aina, Servizio Pre. S.A.L della Asl NO

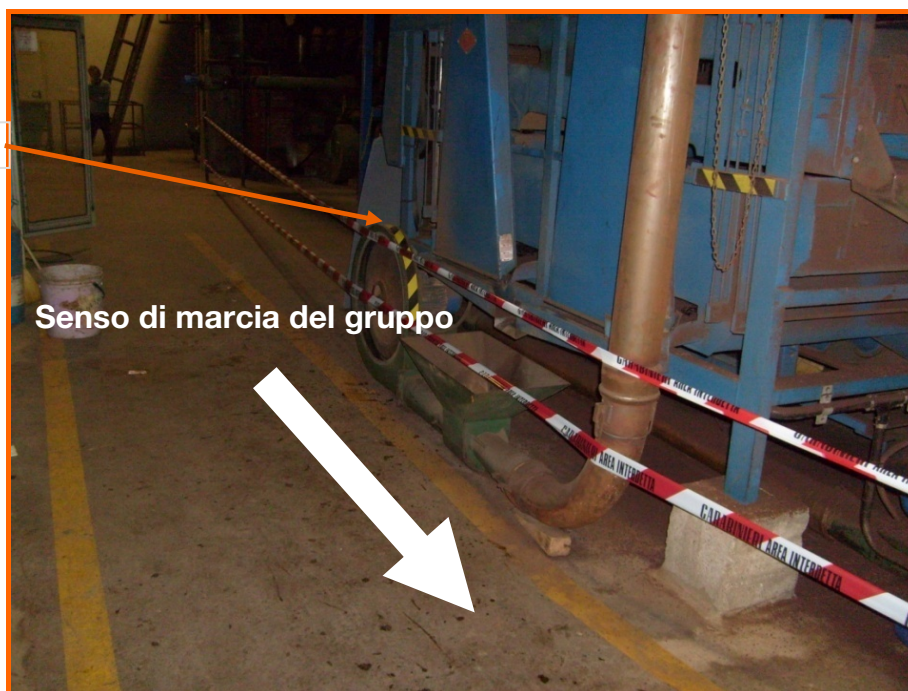
Macchinario

Senso di marcia del gruppo

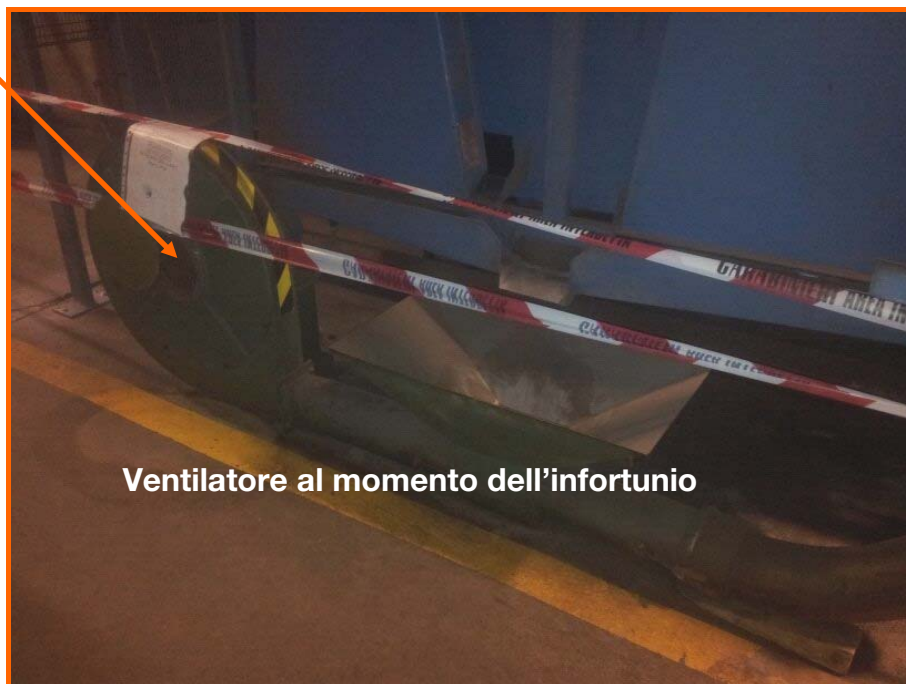
Una volta giunti alla distilleria ad accoglierli c'erano i proprietari che, dopo aver salutato e spiegato ai presenti l'attività della ditta, hanno invitato la comitiva a fare un giro per i reparti dello stabilimento, in modo da poter meglio illustrare la produzione dei distillati. Il tour era iniziato da circa mezz'ora quando giungevano al reparto "essiccatoio". Precisamente il gruppo si trovava in prossimità di un macchinario denominato "spartisemi" che è una macchina costituita da un setaccio vibrante che ha lo scopo di separare la buccia della vinaccia dai semi in essa contenuti. I semi cadono in una vaschetta ai piedi dell'apparecchio, da questo contenitore vengono poi soffiati con un ventilatore attraverso una tubazione in un'area di stoccaggio all'esterno del reparto. Il ventilatore ha un'apertura dalla quale prende l'aria che poi comprime per spingere i semi.

**Apertura non protetta**

**Ventilatore al momento dell'infornio**

L'assenza di protezione della bocca di aspirazione e dei suoi organi in movimento sono stati determinanti nel causare l'infortunio.

L'origine di tale carenza è da ricercarsi nella mancata valutazione dei rischi della macchina che presentava altre due ventole, pulegge ed ingranaggi non protetti contro i contatti accidentali, costituendo un rischio sia per i lavoratori sia per gli eventuali visitatori.

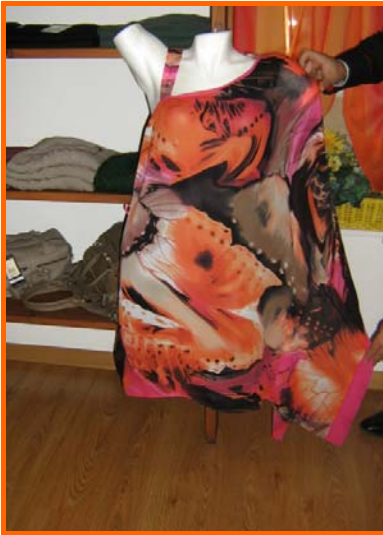
**Vestito uguale a quello indossato dall'infortunata recuperato dai Carabinieri**
