## SOTTO LO STESSO TETTO

a cura di Giovanni Muresu, Servizio Pre.S.A.L. della Asl AL

### Che cosa è successo

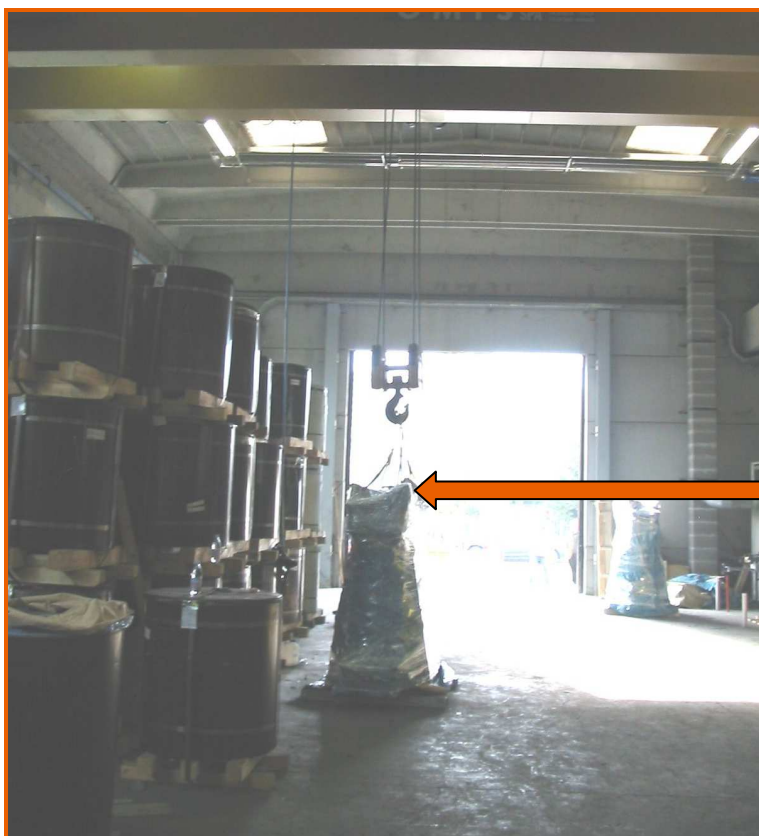
*Nucleo di trasformatore  
agganciato al carroponete*

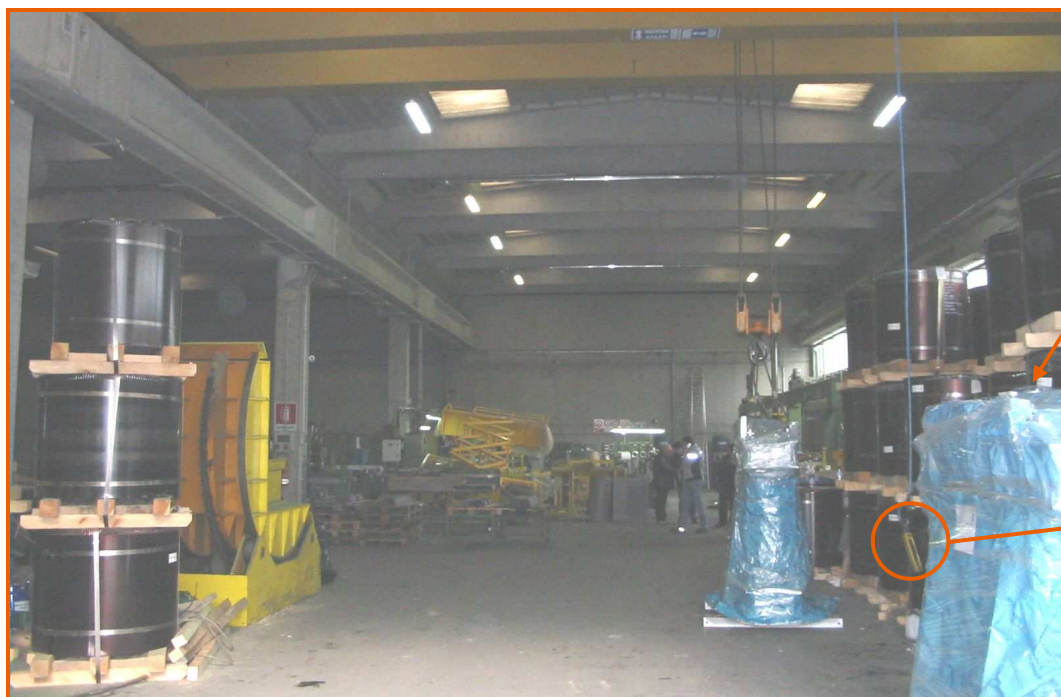
Nel frattempo, Darim, magazziniere dell'azienda appaltante, stava manovrando il carro ponte per spostare i tre nuclei di trasformatori elettrici dall'ingresso carrabile del capannone all'area opposta, a ridosso del muro perimetrale del capannone, per una distanza di circa 40 metri. Il carro ponte era manovrato da Darim tramite una pulsantiera con cavo lungo circa 5 metri.

Nuclei di  
trasformatore  
da spostare

Pulsantiera di  
manovra del  
carro ponte

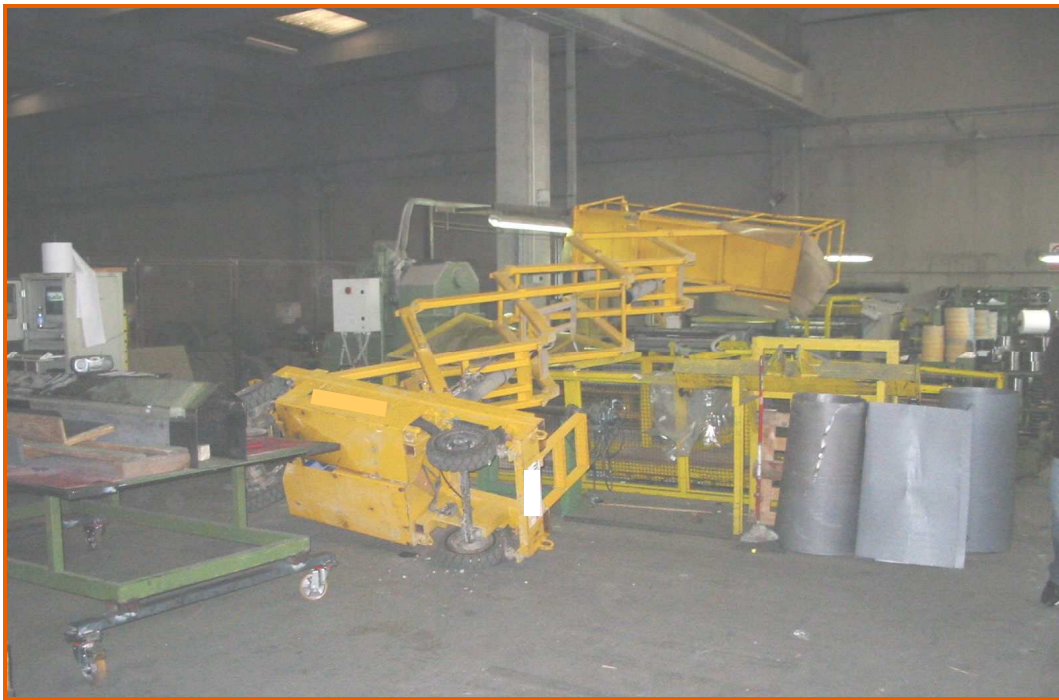
Dopo una corsa di una decina di metri, il carro ponte ha urtato la piattaforma facendola precipitare a terra. Mauro, sbalzato fuori della piattaforma, è morto cadendo su una linea di produzione in quel momento non attiva; Alfonso, rimasto incastrato nel parapetto della piattaforma, ha riportato delle lesioni con una prognosi di 34 giorni.

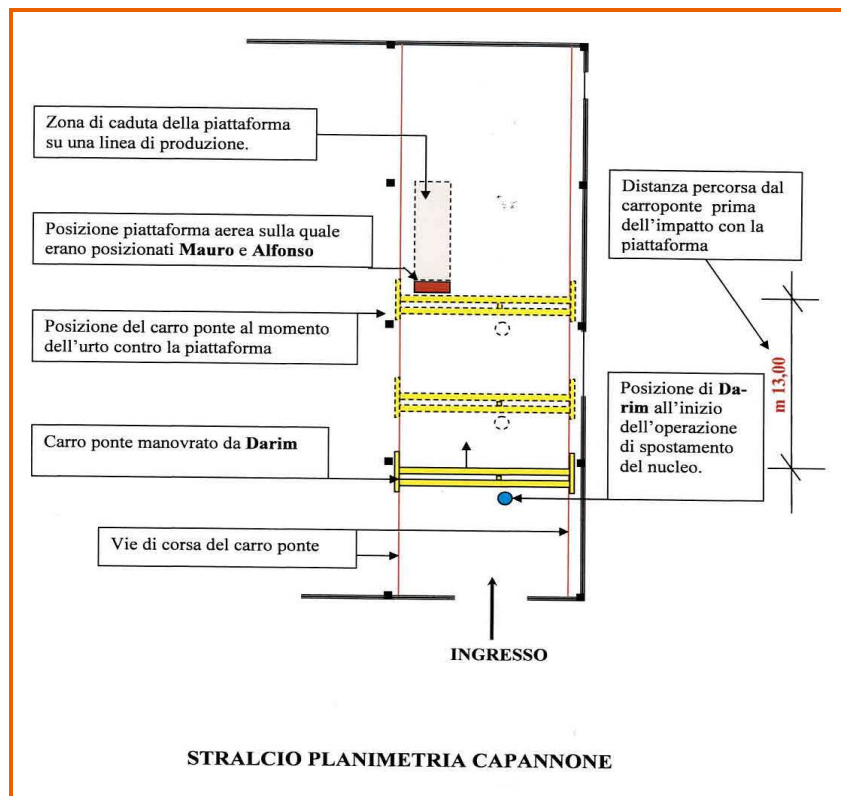
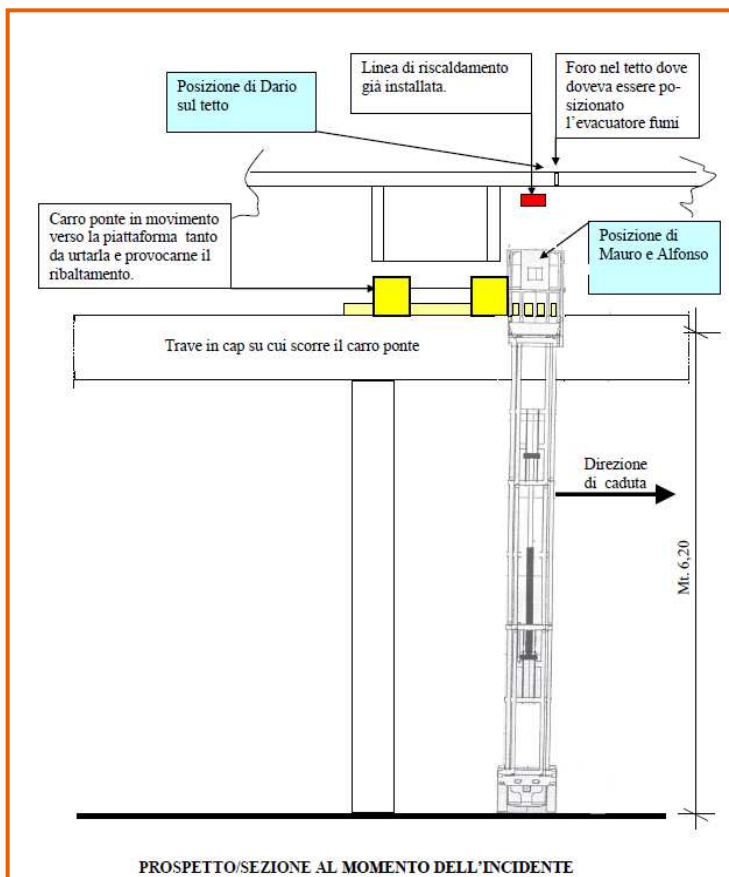
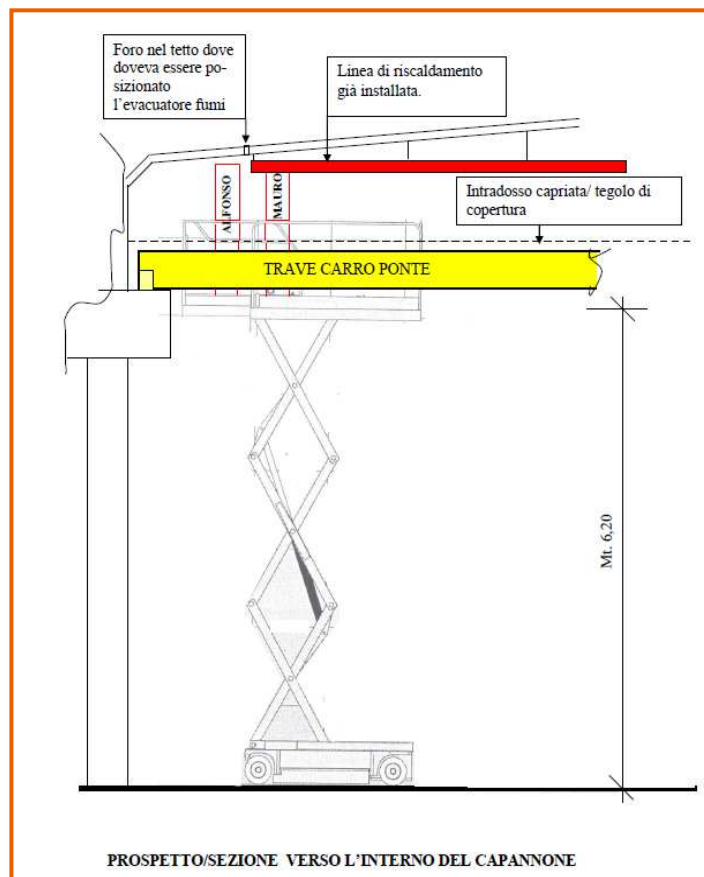
La piattaforma aerea delle dimensioni di ingombro di 0,81 x 2,42 metri è stata ritrovata riversa sul fianco. Le ruote posteriori non erano motodirettrici come quelle anteriori ed erano frenate da due ganasce idrauliche che ne impedivano lo spostamento. Tuttavia, Mauro e Alfonso non indossavano all'interno della piattaforma aerea le imbracature contro la caduta dall'alto.

- un differimento temporale delle lavorazioni (quella più auspicabile);

- una segnalazione a terra da parte di altro lavoratore che indicasse all'addetto al carro ponte il limite massimo di spostamento in modo da eliminare la collisione con la piattaforma.
