“ORA STO BENE, SONO PULITO DA DUE ANNI”

a cura di Sergio Bertinelli, Servizio PSAL della ATS della Brianza

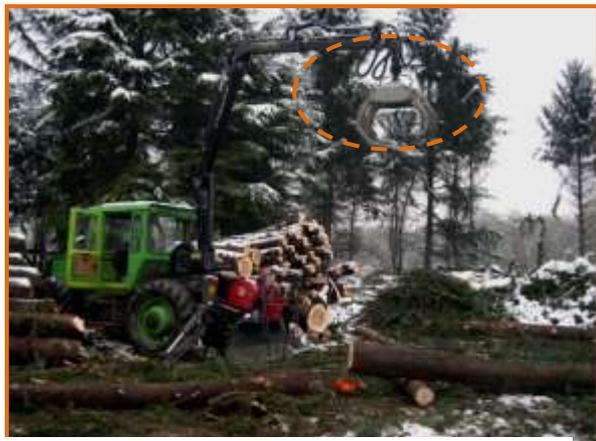
Paolo stava tagliando i rami di un tronco, **posto nell'area di azione del raggio del trattore**, Matteo stava muovendo un tronco già pulito, lo aveva agganciato al caricatore, in modo da disporlo sulla pila dei tronchi senza rami (figura 1).

Figura 1: zona dell'incidento con il caricatore forestale agganciato al trattore

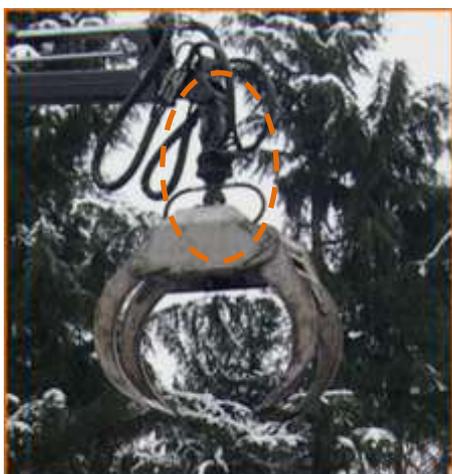
Va precisato che la pinza del caricatore oscilla su un perno centrale ed è difficile fermarne il dondolio quando si sta movimentando un intero tronco.

Quando Matteo ha fatto ruotare la cabina del trattore, ha visto Paolo nel raggio di azione del mezzo ma non è riuscito a fermare il movimento basculatorio del tronco (figura 2) che lo ha investito, facendolo cadere esanime.

Figura 2: perno basculante del caricatore forestale

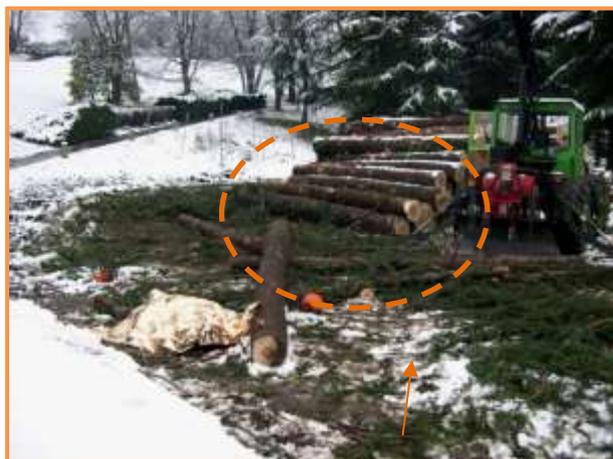
Si è sottovalutata la probabilità che qualcuno si introducesse nel raggio di azione del caricatore forestale: l'area pericolosa è da interdire in modo certo. L'attenzione di Matteo, che gestiva il lavoro, era "ridotta" in quanto egli era "certo" che Paolo non fosse presente in quel luogo (figura 3). Paolo non solo era all'interno di questa area ma stava stazionando e tagliando i rami dentro l'area, operazione che richiedeva qualche decina di minuti e che stava svolgendo con caschetto e cuffie e quindi senza la possibilità di sentire il rumore del trattore che muoveva la pinza con il tronco.

Figura 3: zona dei tronchi puliti

L'area di scarico dei materiali **non può coincidere con l'area di lavoro**. Delimitare ed allestire le zone di deposito e lavoro anche con apposita segnaletica; si sarebbe potuto anche sfasare temporalmente le fasi di accatastamento e sramatura.

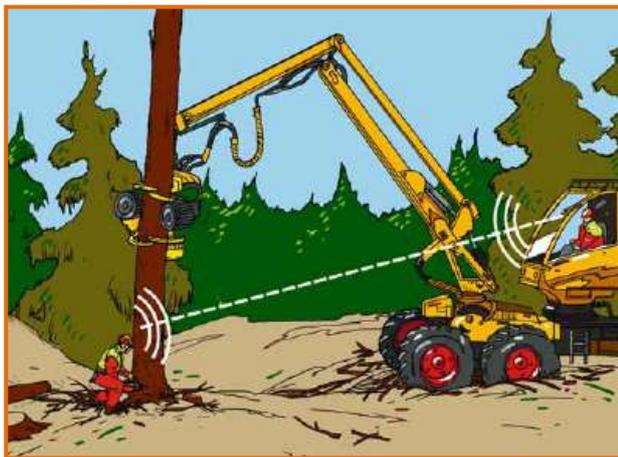
Figura 4: visuale di chi guida (libera)

Al comando del trattore c'era il titolare dell'azienda che, al momento della movimentazione del tronco, non ha pensato di verificare se l'area di rispetto del mezzo fosse libera.

Non vi era stata una comunicazione efficace che inducesse il lavoratore che tagliava (Paolo) ad assicurarsi che il mezzo che movimentava i tronchi fosse fermo al momento del taglio (figura 4).

Consigli di prevenzione: se vi sono aree pericolose esse vanno sempre considerate tali e occorre porre estrema attenzione quando si movimentano materiali, non dare nulla per scontato dal punto di vista comunicativo.

La comunicazione informale/formale, necessaria nei confronti di qualsiasi lavoratore, è ancora più importante quando ci si rivolge a persone in qualche modo "svantaggiate" (studenti, apprendisti, stagisti, neoassunti, stranieri, lavoratori temporanei, ecc.)
