Un caffè sospeso

Storia d'infortunio numero 73, gennaio 2020

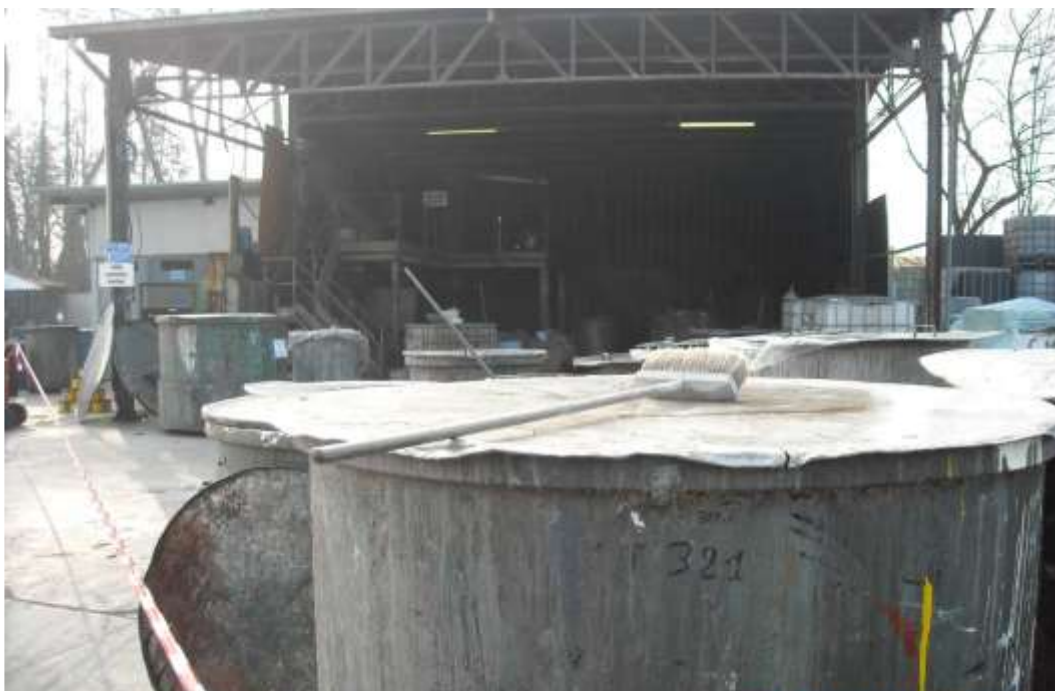
Figura 1: area lavaggio con vasche sia in attesa di lavaggio sia bonificate; in primo piano si nota una spazzola usata per il lavaggio manuale delle vasche

L'incidento è avvenuto in una fredda giornata del gennaio 2011 presso un'azienda della provincia di Alessandria che produce pitture, smalti, vernici, adesivi e sigillanti. L'area dove operava l'addetto al lavaggio delle vasche era collocata in una zona esterna rispetto ai settori produzione e magazzino. Le vasche cilindriche metalliche erano al di sotto di una tettoia che non copriva tutto lo spazio adibito a questa attività e che, quindi, avveniva quasi del tutto all'aria aperta. Il lavaggio dei contenitori era necessario per non mescolare le materie prime in quanto le produzioni erano differenziate (figura 1).

Quest'operazione, eseguita da un solo addetto, è l'unica ad essere svolta all'esterno dell'unità produttiva. Il lavaggio delle vasche avviene in due fasi, entrambe con l'utilizzo del solvente cloruro di metilene (diclorometano): la prima avviene meccanicamente mediante spazzola rotante a comando pneumatico con vasca chiusa, la seconda, invece, viene svolta manualmente dall'operatore mediante l'ausilio di uno spazzolone e di un raschietto al fine di rimuovere tutti gli eventuali residui della prima fase di lavaggio.

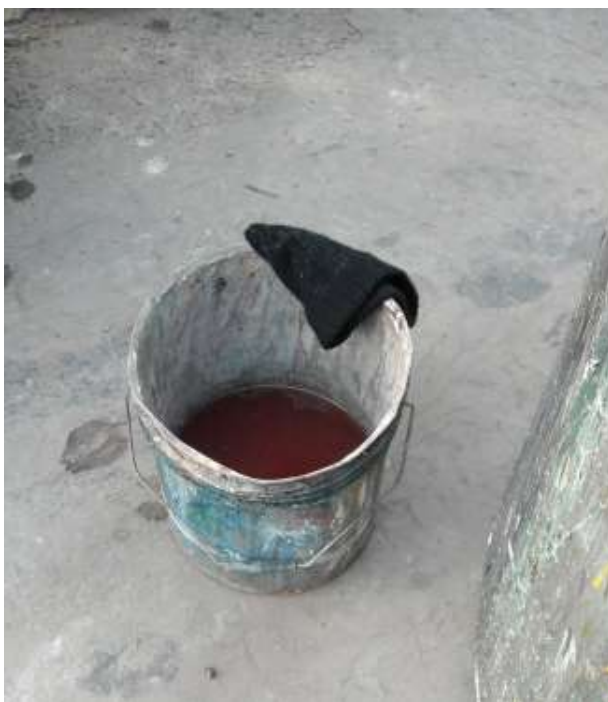
Figura 2: secchio con residui di cloruro di metilene

Massimo, quel giorno come tutti i giorni, aveva cominciato a lavorare alle 6 del mattino e avrebbe dovuto finire alle 13:30. E, come tutti i giorni, aveva versato il cloruro di metilene con un secchio all'interno di una vasca per pulirla (figura 2).

Massimo si arrangiava come poteva: in piedi su un recipiente di latta, raggiungeva il bordo superiore della vasca, alta 135 cm e con diametro di 152 cm, in modo da poter pulire con lo spazzolone il fondo della stessa. Poteva, in tal modo, esercitare una pressione maggiore sulle pareti e alla base per rimuovere ogni residuo.

È verosimile che il cloruro di metilene sia evaporato e, rimanendo confinato all'interno della vasca in lavaggio, si sia concentrato in modo insolitamente elevato tanto da causare una perdita di coscienza del lavoratore piegato in avanti. Poiché Massimo era svenuto, è rimasto con il capo sporto all'interno della vasca, continuando a respirare concentrazioni rilevanti di cloruro di metilene fino al decesso.
