POCO TEMPO... TROPPIA FRETTA

a cura di Laura Traversini, Antonino Nebbia Servizio Pre.S.A.L. della Asl VC

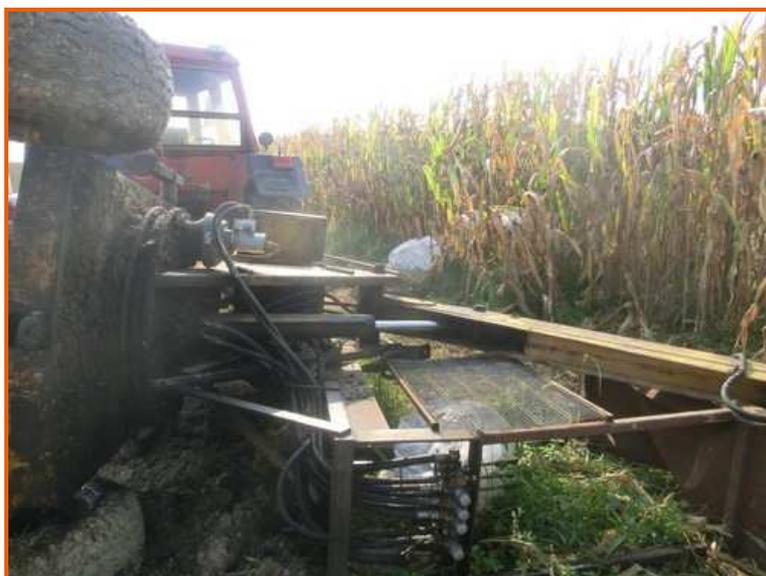
L'attrezzatura, chiamata comunemente “macchina carica letame”, è in effetti un “caricatore posteriore trainato” che non può muoversi né lavorare autonomamente. È usato principalmente per il carico e il trasporto del letame, ma nella aziende agricole è utilizzato anche per il sollevamento e lo spostamento di altro materiale.

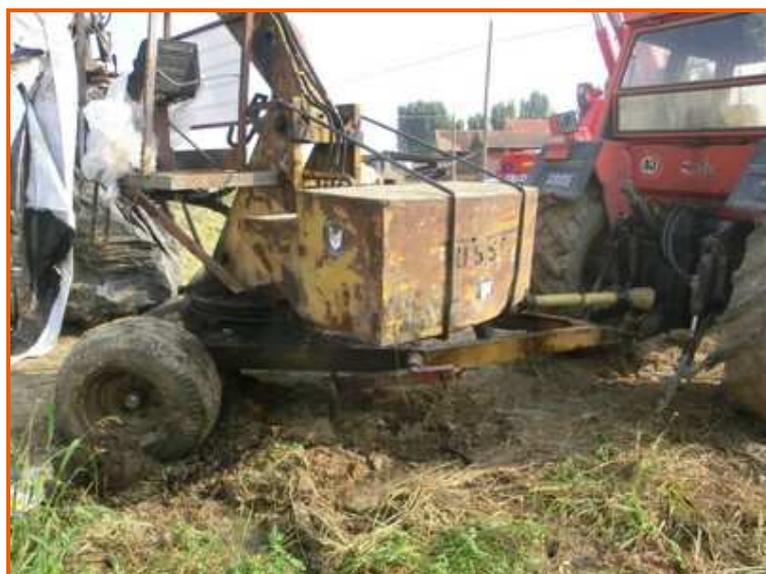
Il modello in questione è montato su due ruote gommate ed è dotato di comando idraulico azionato dalla presa di potenza di un trattore; è costituito da un telaio con attacco per il traino e una piattaforma sulla quale è sistemata la sovrastruttura ruotante che comprende la gru a braccio, la cabina di comando con tettuccio e la zavorra per bilanciare i movimenti del braccio sollevatore.

Il mezzo era stato acquistato una decina di anni prima già usato e il posto di manovra della cabina di comando non era dotato di cinture di sicurezza.
