DUE OPERAI CADONO DA UNA PIATTAFORMA AEREA

a cura di Marcello Libener, Servizio Pre. S.A.L. della Asl AL

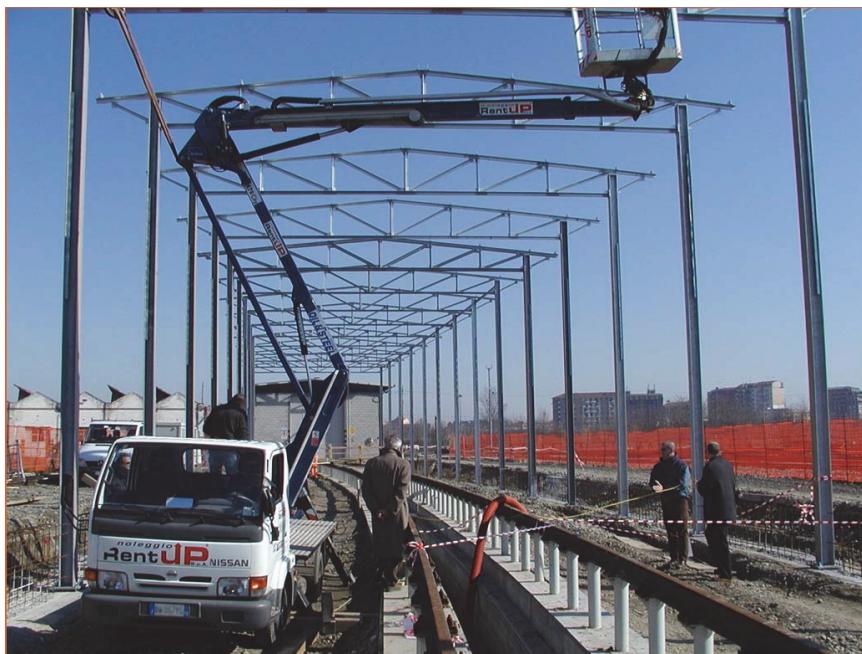
L’infortunio è avvenuto in Piemonte nel marzo del 2004, all’interno di un’ampia area ferroviaria destinata a deposito/riparazione di locomotori, vagoni e materiali ferroviari. In quest’area erano in corso lavori per la realizzazione di un nuovo capannone nell’area tra i capannoni destinati alla manutenzione rotabili e un passaggio a livello interno. In particolare, il titolare e due operai di un’impresa metalmeccanica provvedevano a fissare con bulloni le capriate in ferro ai pilastri metallici già posizionati.

L'autocarro era parcheggiato tra una coppia di pilastri; venivano, quindi, posizionati i quattro stabilizzatori di cui era dotato l'autocarro. I due operai salivano sulla piattaforma dove, agendo sui comandi, raggiungevano la quota adeguata per imbullonare la capriata. Quest'ultima era a sua volta sostenuta da un altro impianto di sollevamento anch'esso montato su un autocarro. Con questo metodo erano state già montate 13 capriate ed era in corso il montaggio della quattordicesima. La piattaforma con i due lavoratori aveva raggiunto la quota di lavoro e stava ruotando su un piano orizzontale, quando improvvisamente l'autocarro si è inclinato e la piattaforma con i due lavoratori, è precipitata sulla strada sterrata adiacente alla zona di lavoro.

Il terreno su cui stava operando la squadra dell'impresa era sassoso con un leggero avallamento proprio nel punto in cui era stato posizionato lo stabilizzatore posteriore sinistro.
