## FERMI RAGAZZI... CI PENSO IO

a cura di Fabio Colombi, Francesco Leone, Antonino Nebbia, Servizio Pre.S.A.L. della ASL VC

### Che cosa è successo

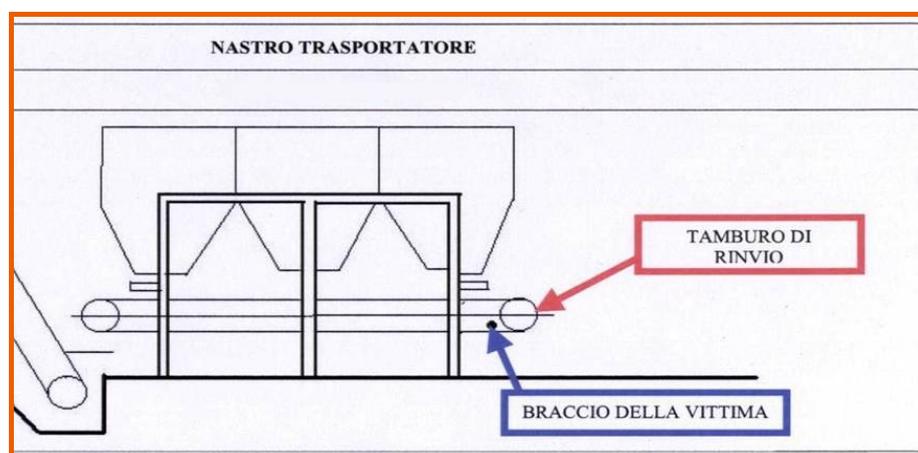
*“Ho sentito gridare Giacomo e Federico è corso a spegnere l'impianto mentre il suo braccio era incastrato pressappoco tra il tappeto e il rullo del nastro. Io sono corso sul fianco del mulino dove scarica il nastro per far avanzare in manuale il tappeto in modo che Giacomo potesse liberare il braccio”.*
