UN LAVORO DUE PADRONI

a cura di Davide Bogetti e Marisa Saltetti, Servizio Pre.S.A.L. della Asl CN2

Che cosa è successo

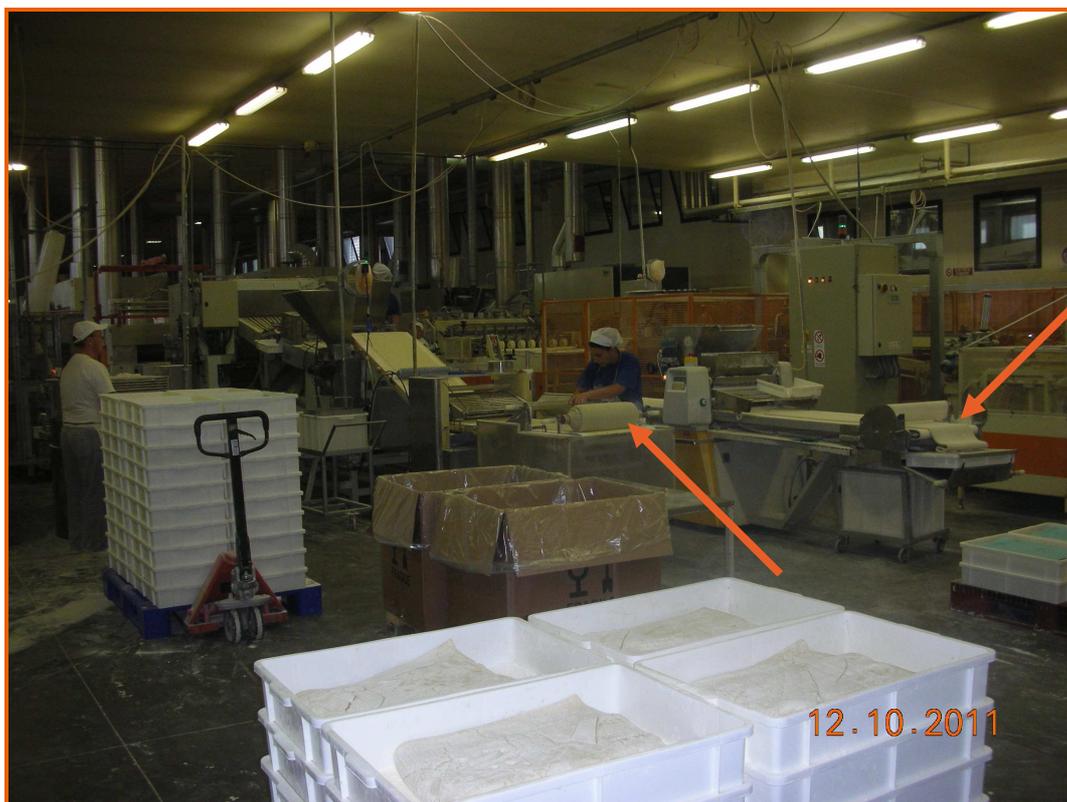
Reparto produttivo dell'azienda *Le Dolcezze srl*; le frecce indicano le due linee di produzione con le bobine di pasta che alimentano le linee.

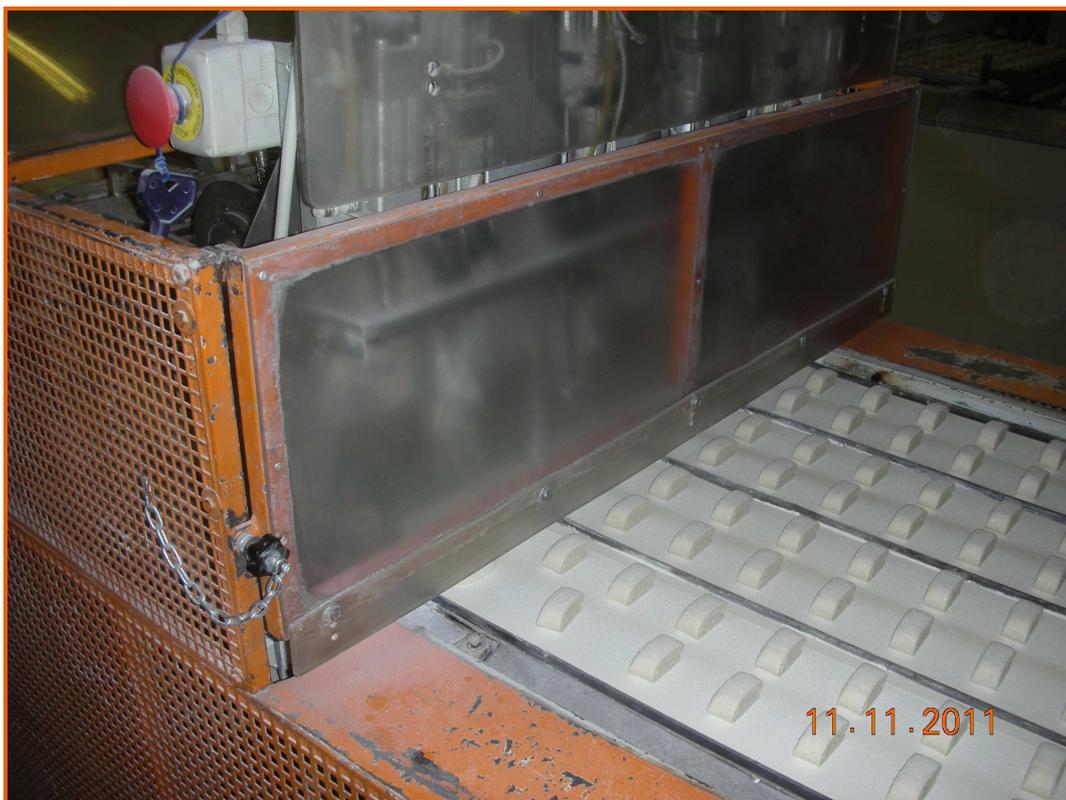
Linea "piccola" sede dell'infortunio

Nonostante le incomprensioni e contraddizioni rilevate (presenza dei ripari sulla linea pre o post infortunio), le protezioni installate sulla linea “piccola” sede dell’infortunio non erano comunque adeguate. Infatti, la zona coltelli era segregata sui lati da una griglia di protezione ma la zona di uscita del prodotto era chiusa da uno sportello basculante in struttura metallica e chiusura in plexiglass trasparente. Lo sportello risultava sprovvisto di microinterruttori di sicurezza e la chiusura era assicurata da rotella avvitata alla parte fissa; questo sistema è facilmente eludibile e non necessita di nessuna chiave o altro ausilio per l’apertura. Proprio nella zona coltelli erano presenti, tuttavia, dei pulsanti di emergenza a fungo che avrebbero potuto arrestare la linea se attivati. Le altre due linee del reparto sono risultate regolari dal punto di vista dei sistemi di sicurezza; le loro zone coltelli erano segregate idoneamente con griglie di protezione metallica su tutti i lati e dotate di sistemi di interblocco. La linea dove Bianca ha subito l’infortunio era l’unica protetta con plexiglass.

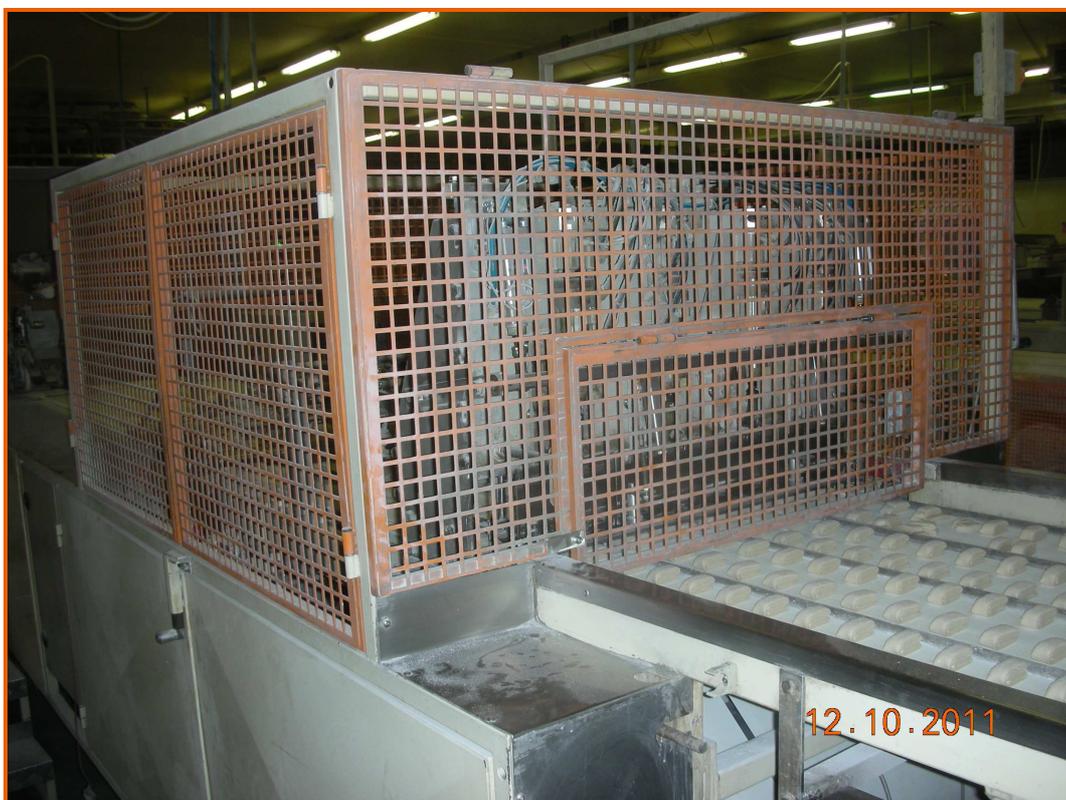
Linea "nuova"

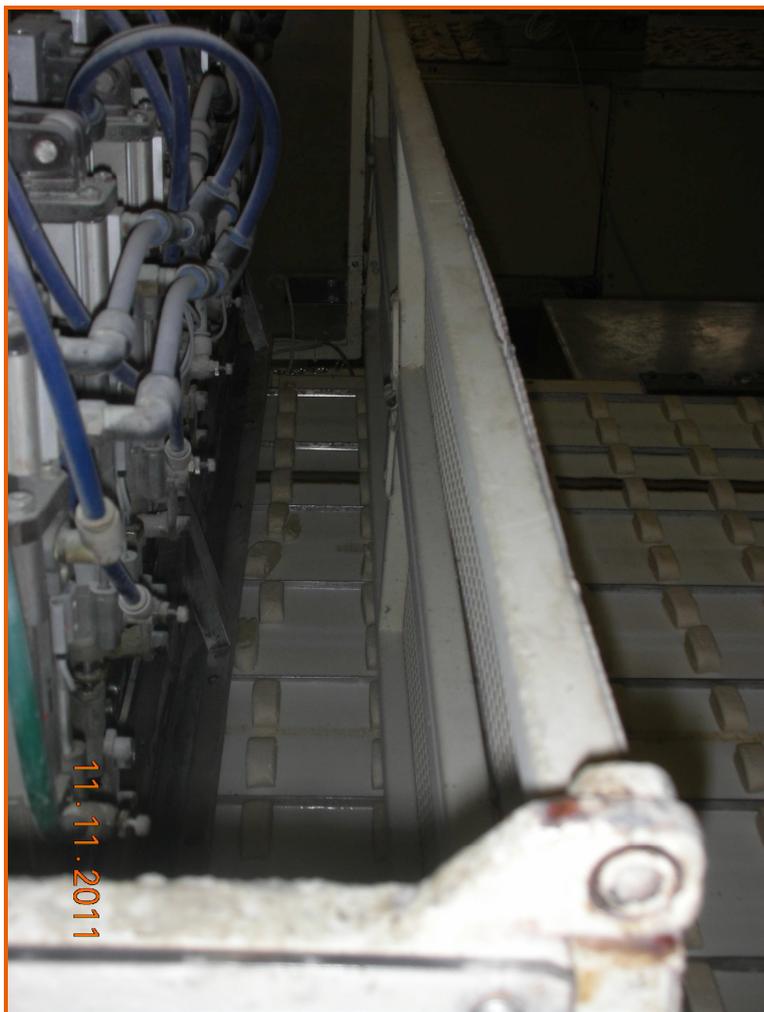
Dopo poco tempo dall'inizio del turno di lavoro, Bianca ha notato che nella zona di taglio del foglio di pasta si erano formati dei grumi che rovinavano il taglio e di conseguenza la forma delle sfoglie. Ha cercato di avvisare il manutentore per risolvere il problema ma non lo ha trovato così ha deciso di provare da sola. Bianca ha preso un raschietto e, senza fermare la linea, ha iniziato a rimuovere i grumi di pasta che nel frattempo si erano ammassati. All'ennesima discesa dei coltelli, il pollice della sua mano destra veniva in contatto con il filo tagliente dell'utensile.

Zona dei coltelli della linea “piccola”

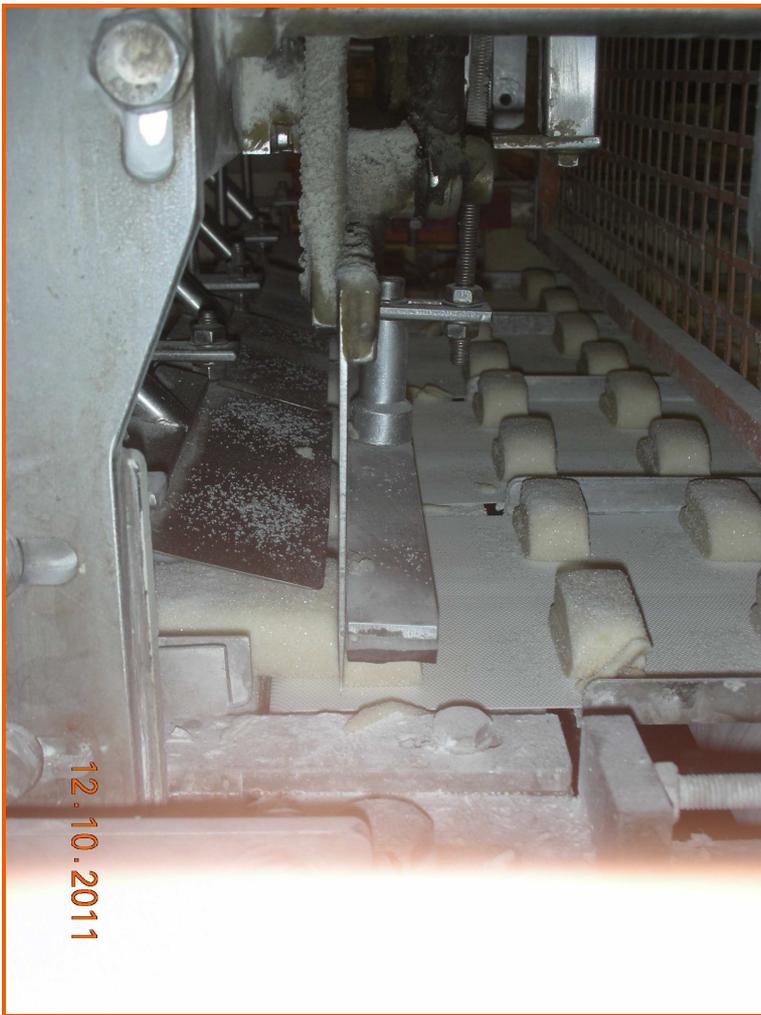
Particolare della zona dei coltelli

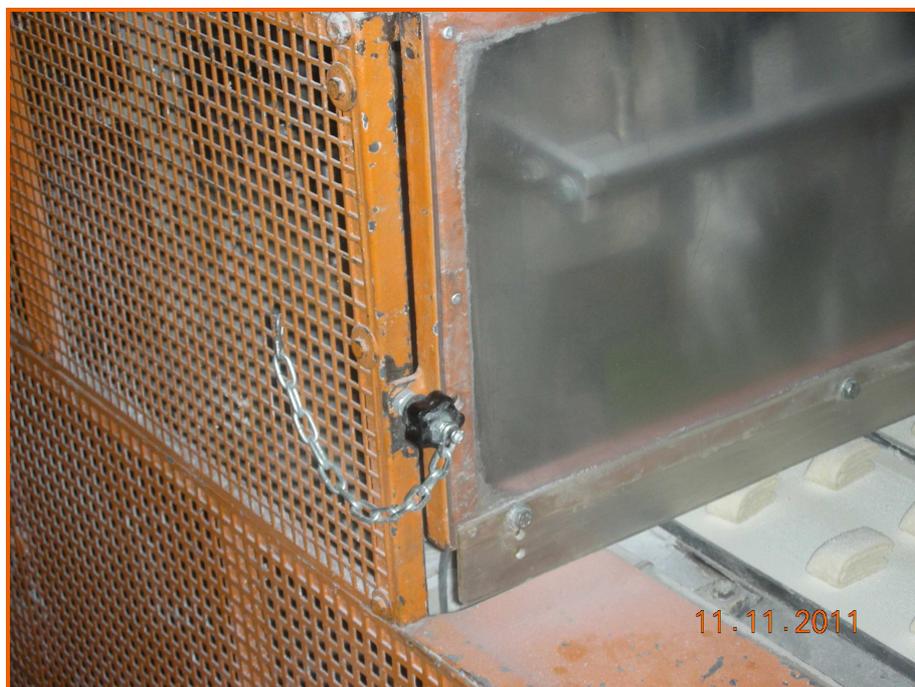
Rotella di chiusura della protezione basculante della linea “piccola”

Al datore di lavoro della cooperativa è stato contestato l'aver messo a disposizione dei lavoratori un'attrezzatura non conforme e non aver correttamente valutato il rischio. Tutti e due i punti sono stati ottemperati.
