UNA STORIA CHE SI RIPETE

a cura Roberto Nicola Servizio Pre.S.A.L. della Asl TO4

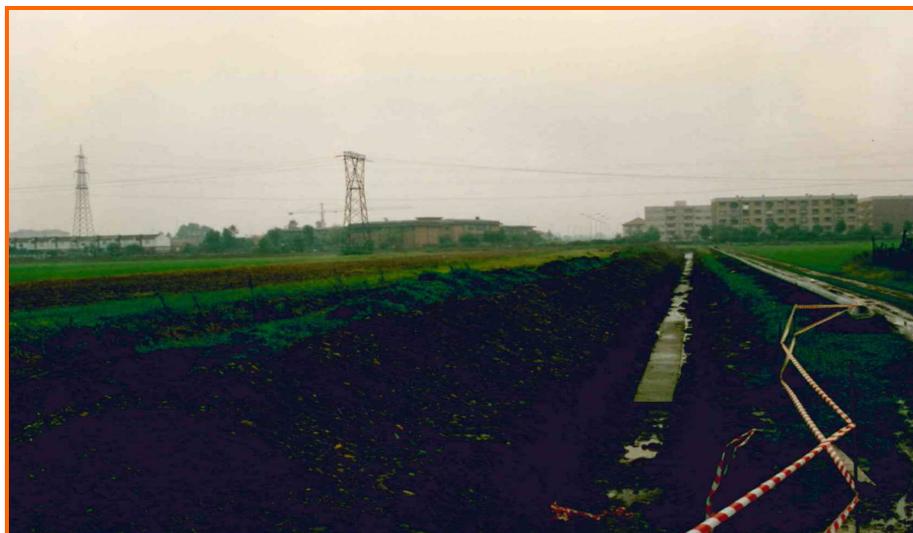
Area dell'infortunio del 1992

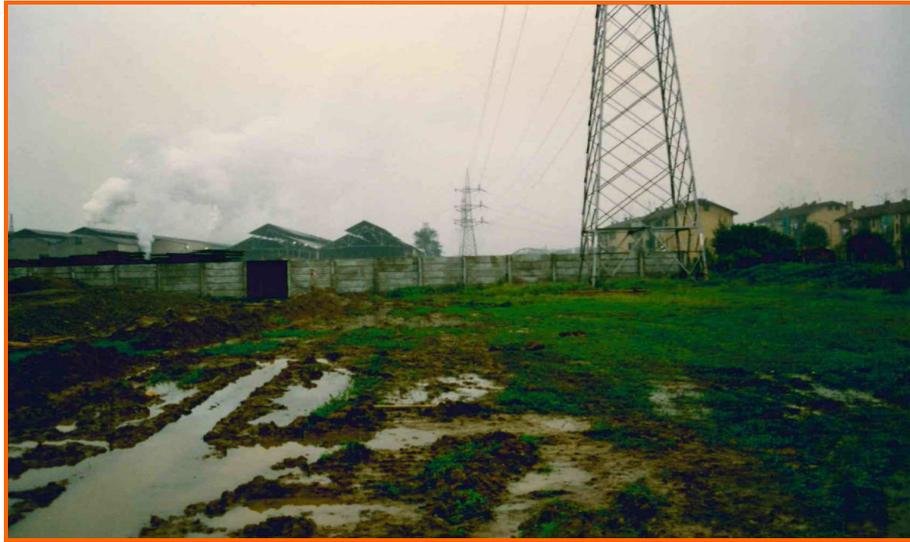
Area dell'infornio del 1992

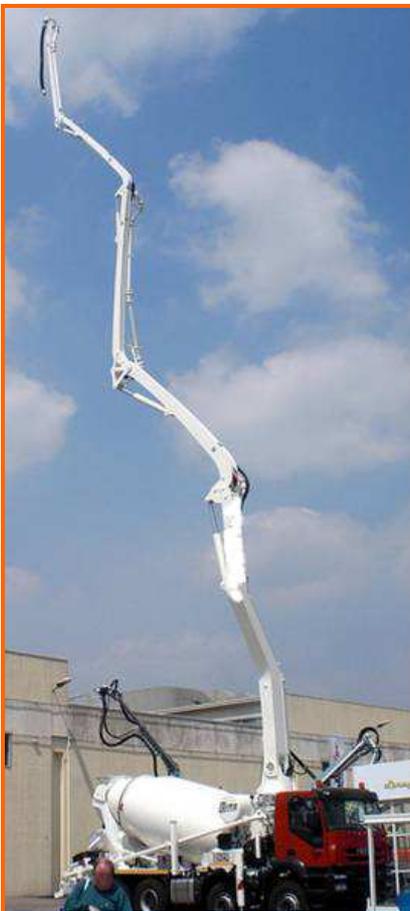
Esempio di autobetonpompa con il braccio in posizione verticale

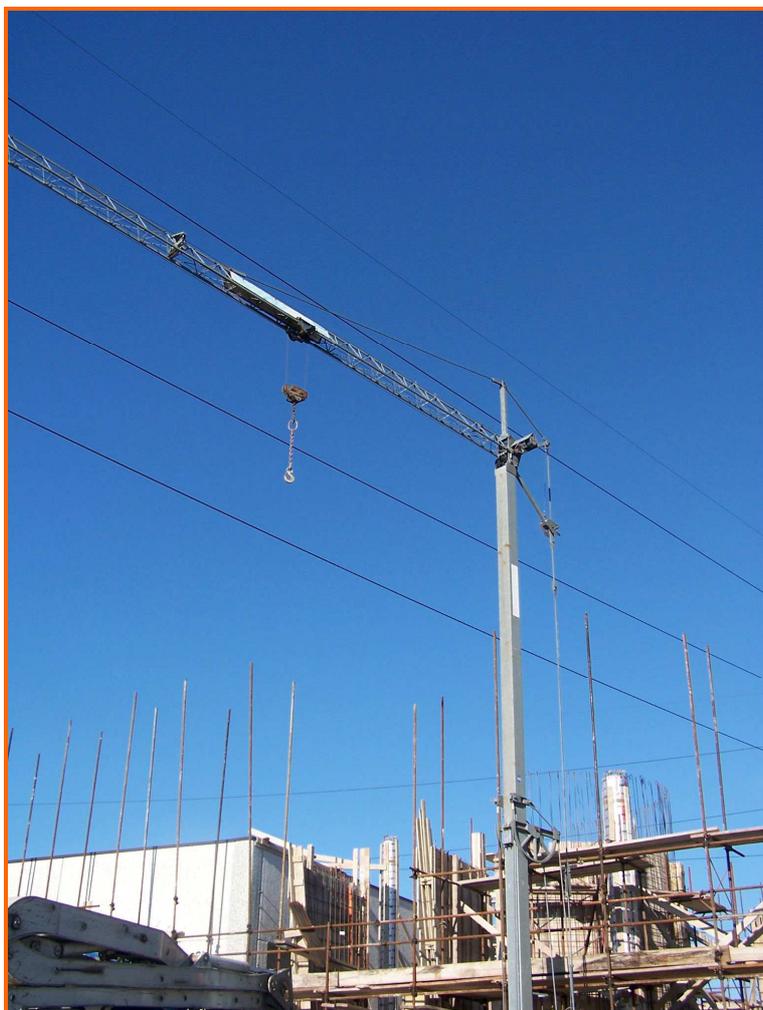
Area dell'infortunio del 2011

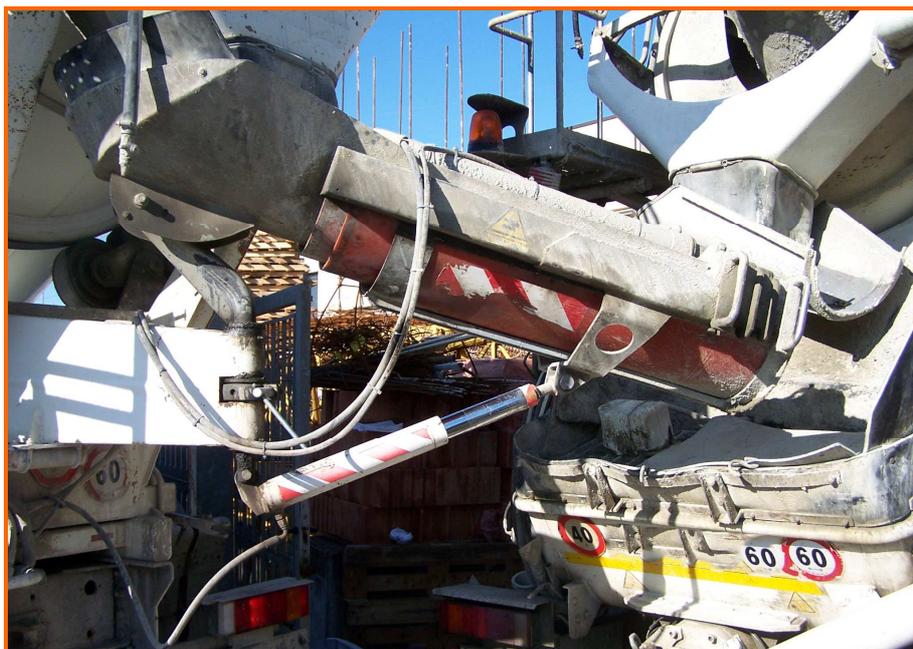
Posizione di Marco al momento dell'infortunio

L'area di lavoro era sovrastata da una linea elettrica ad alta tensione (130 kV) e quando Diego si è avvicinato con il braccio della pompa ai conduttori della linea è scoccato un arco tra conduttore elettrico e parte metallica del braccio dell'autobetonpompa, seguito da un lampo e un boato. La corrente si è propagata verso terra fino al punto dove si trovava Marco provocandogli ustioni di secondo e terzo grado sul 60% della superficie corporea. Diego invece non ha avuto alcun danno.

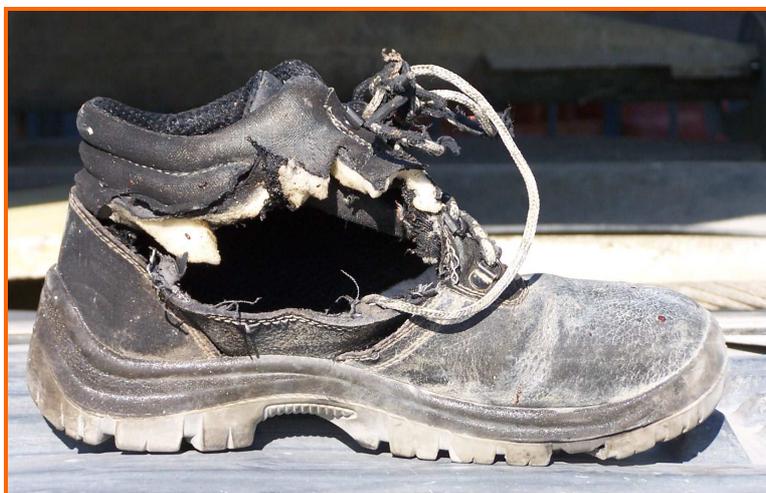
Lacerazione nella scarpa di Marco provocata dal passaggio della corrente

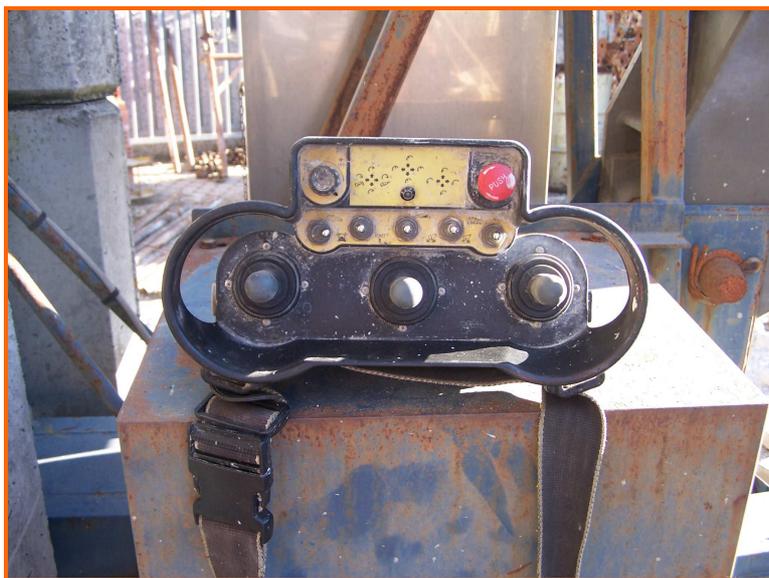
Nell'evento del 1992, il lavoratore ha riportato gravi danni perché la pulsantiera che teneva in mano era collegata con un cavo alla struttura metallica del mezzo. Nel secondo evento del 2011, Diego non ha subito lesioni perché la pulsantiera che teneva tra le mani non era collegata elettricamente alla struttura dell'autobetonpompa.

Radiocomando utilizzato da Diego per manovrare i bracci dell'autobetonpompa
