STRANI MOVIMENTI DALLA FOSSA

a cura di Davide Bogetti, Pietro Corino, Servizio Pre.S.A.L. della Asl CN2

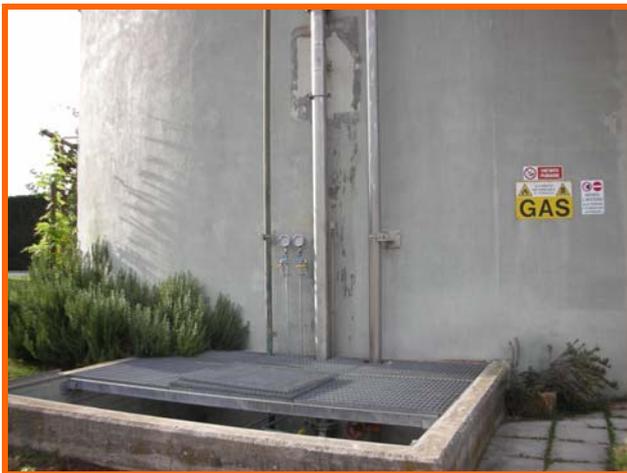
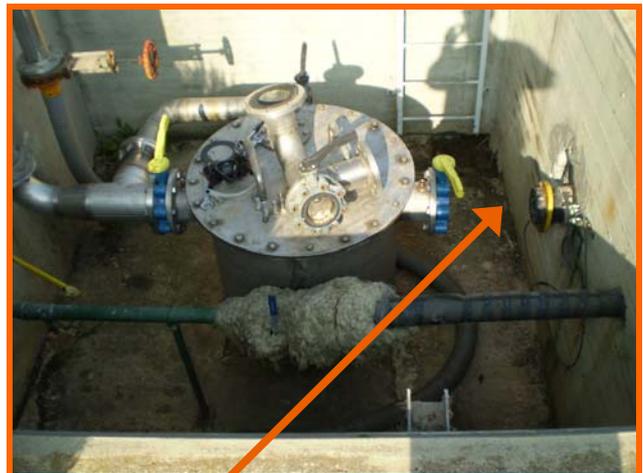
Per eseguire un intervento di manutenzione ordinaria, intorno alle 14,00 gli operai Vasile e Adi, seguendo le indicazioni di Adriano, sono scesi dalla scala metallica fissa all'interno della vasca interrata, profonda circa 140 centimetri. In cui è presente un sistema di filtrazione del biogas.

La vasca è dotata di un sistema di chiusura che è costituito da una serie di griglie metalliche che, per permettere l'accesso e l'esecuzione dei lavori, quel giorno sono state tutte rimosse.

Tube fuoriuscita biogas

Il lavoro prevedeva la sostituzione del filtro del biogas e delle valvole di intercettazione sulla tubazione.

- il posizionamento fuori terra delle attrezzature oggetto di interventi di manutenzione quali il filtro;
- l'installazione di adeguati sistemi di intercettazione a monte e a valle della tubazione di adduzione del biogas e, nel caso in cui non fosse possibile, occorre installare dei rilevatori di concentrazioni pericolose di CO₂ che avrebbero consentito una riduzione alla fonte dei problemi successivamente occorsi.
